## 平成18年豪雪の雪崩災害の特徴（速報）－秋田県乳頭温泉雪崩災害など－

国土交通省河川局砂防部保全課 田村 肇、長岡一成

#### 4. 代表的事例－秋田県乳頭温泉鶴の湯－

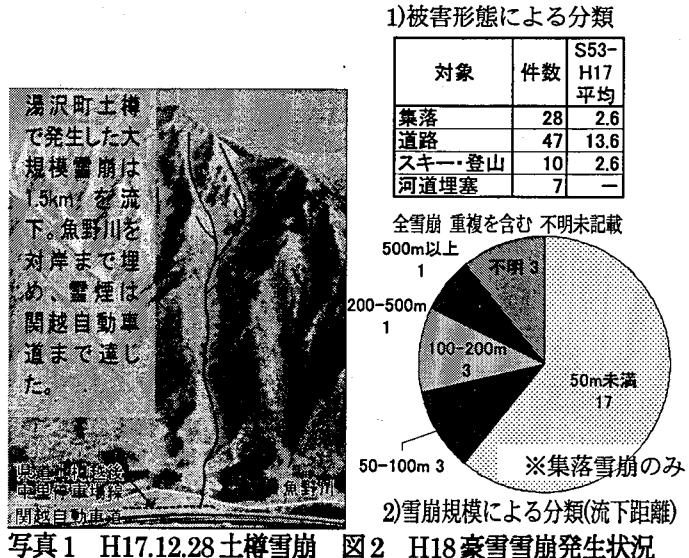
写真1 H17.12.28土樽雪崩 図2 H18豪雪雪崩発生状況

一方、月別に見ると、従来みられない12月、1月に多発しており、きわどった特徴となっている。幸いにして人身に関わるものは少なかったが、流下距離1kmを超えた雪崩や、河川閉塞に至る大規模なものが目立つ。

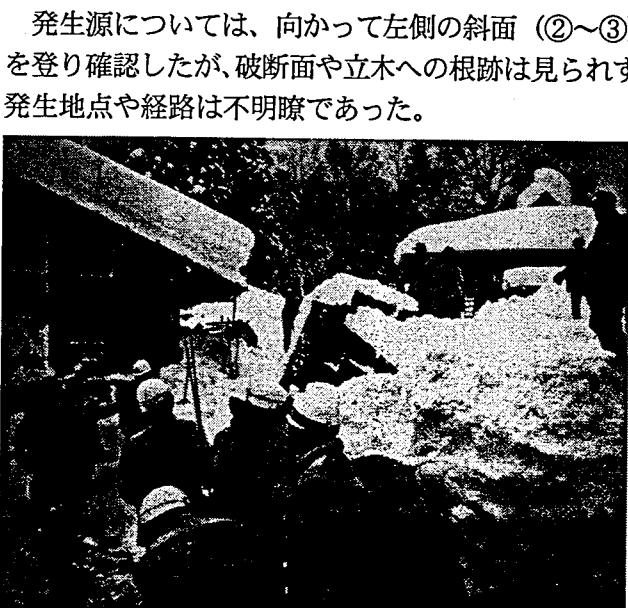
写真2 雪崩災害状況 (H18.2.11撮影)

平成18年2月10日午前11時頃、秋田県仙北市田沢湖町の乳頭温泉において雪崩が発生し、湯の沢右岸の斜面に接する露天風呂、及び旅館の一部の室内まで雪崩が流入した。入浴客と従業員の17人が巻き込まれ、死者1人、負傷者16人の被害となった（図3）。

調査の結果、温泉施設等を損壊させるとともに人的被害を引き起こした雪崩の量は約4,750m<sup>3</sup>（11tダンプ換算1,000台分）にのぼり、雪崩の発生地点および流下経路は、浅い沢地形に沿った3方向で、奥行きは水平距離100m以上、高さ約80mとみられ、流下厚は40cm程度であった。

雪崩形態は新雪（乾雪）表層雪崩で、雪崩デブリは深いところで4mを超えていた。雪崩デブリで簡易的に断面を観測したところ、堆積高さ440cmのうち、表面から20cmは雪崩発生後の降雪（新雪）であった。地表から100～420cmまでは雪崩デブリであるが、極少量の樹木の枝を含んでおり、明瞭な雪塊ではなく新雪の状態で、硬度は一部に指が1本に入る堅さ（1F）である他は指が4本（4F）入りやわらかい状態であった。

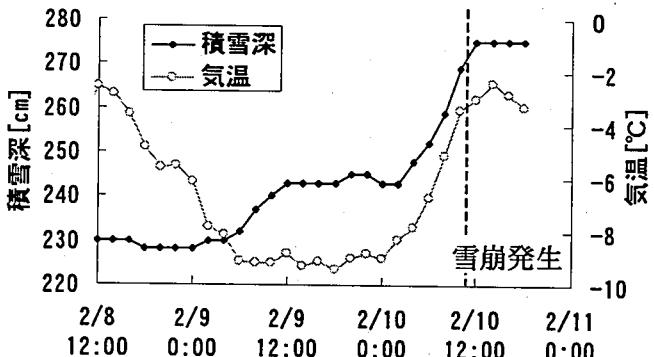
図4 雪崩発生時の気象状況 (秋田県観測 現場より約1km)

平地や斜面での断面観測から、積雪表面から40～70cm程度に相対的に弱い層が確認できたが、しもざらめ層など表層雪崩に典型的な弱層ではなかった。また、降雪量が増加している時に発生しており（図4）、新雪内で安定度が低下して発生した可能性もあるが、現状で発生原因は不明である。なお、10日の10:30～12:30には、田沢湖町内において、当地のほか孫六温泉、田沢湖駅付近、国道341号、玉川ダム付近においても雪崩の発生が確認されており、この周辺では雪崩が発生しやすい条件が整っていたと考えられる。
