## 韓国における山火事跡地に導入した山崩れ防止工の安全診断

韓国, 江原大學校 全權雨○廉圭眞・金錫宇  
金潤珍・李眞浩・車斗松  
李時泳  
韓国, 尙志大學校 李賢揆  
韓国, 韓中大學校 李明旭  
愛媛大學農學部 江崎次夫

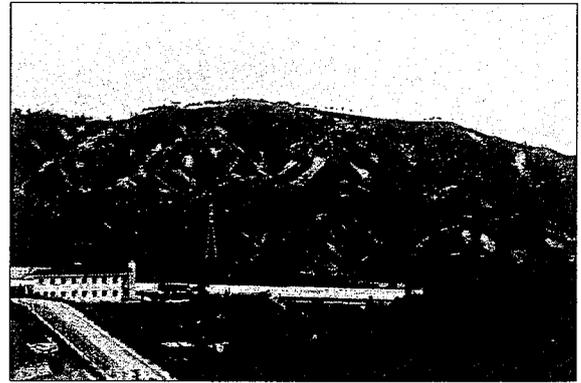
写真-1. 山崩れ跡地の全景
