2005年台風14号による宮崎県鰐塚山周辺で発生した豪雨性深層崩壊の特徴

独立行政法人 土木研究所 土砂管理研究グループ

砂防エンジニアリング株式会社

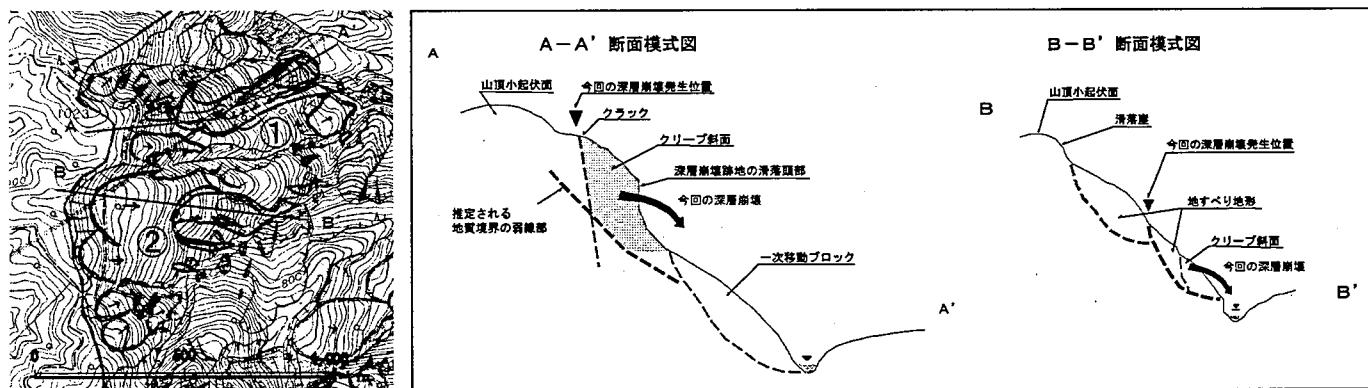
図-2 別府田野川左支渓うつら谷の深層崩壊地周辺の崩壊模式図

判読結果は地形分類図(縮尺S=1/12,500)として表現し、これに台風14号で発生した深層崩壊地を重ねて示した(図-2)。以下に、別府田野川流域のうつら谷で発生した深層崩壊地の事例について、砂防的な観点から見た微地形の特徴を述べる。

- 1) 崩壊①: この崩壊は過去の深層崩壊跡地で拡大崩壊として発生している。その原因是、過去の深層崩壊がクリープ斜面とリニアメントの重複箇所で発生し、そのことにより周辺部のクリープ斜面の不安定度が増大したためと考えられる。
- 2) 崩壊②: この崩壊は地すべり地形の中で発生している。その原因是地すべり頭部付近を走るリニアメントや地すべり脚部の渓床の下刻が考えられる。3つに分かれた地すべりブロックの下端部で、側縁部や脚部に斜面不安定化の兆候の一つとして表層崩壊が現れ、深層崩壊の発生に至ったと考えられる。
