# 平成 17 年 9 月台風 14 号豪雨に伴う宮崎県鰐塚山周辺の土砂災害

国際航業株式会社九州技術部 ○宇城 輝・西内 卓也・堀川 豊信・古閑美津久  
国際航業株式会社河川砂防部 谷内 正博

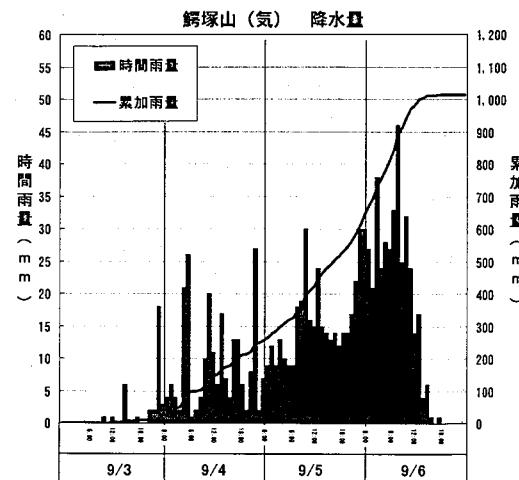
図-2 気象庁鰐塚山観測所の雨量<sup>2)</sup>

宮崎市の南西約 20km にある鰐塚山（1,118m）の 9 月 3 日～6 日間の総雨量は 1,013 mm に達し（図-2）、北麓域（田野町）と南方の広渡川上流（北郷町）（図-3）で大規模な斜面崩壊・土石流が発生した。北麓域では清武川上流、別府田野川、片井野川、境川で大量の土砂が流出し河道を埋めた。広渡川上流では崩壊面積 6 万 m<sup>2</sup>（空中写真判読による）に達する大規模崩壊が発生し崩土が河床を埋め天然ダムが形成された。これらの地域では幸いにも人的被害がなかったため状況について注目されることは少ないが、崩壊や流出土砂量の規模は大きい。筆者らは空中写真判読で鰐塚山周辺の崩壊・土石流の分布状況を把握する一方、別府田野川流域と広渡川上流の大規模崩壊について現地調査を実施した。本文ではまず鰐塚山北麓の崩壊・土石流の分布状況について述べ、次に別府田野川流域と広渡川上流の崩壊・土石流についてふれる。

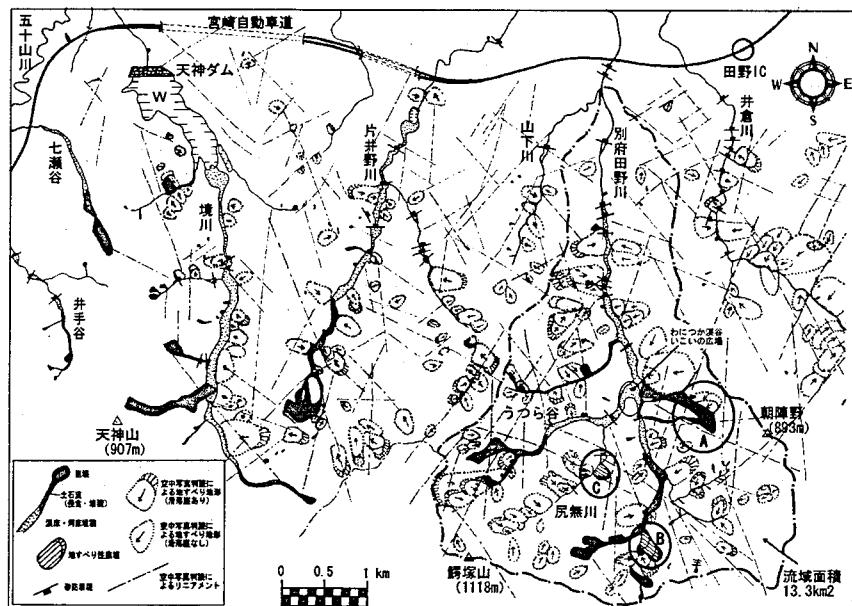
図-4 鰐塚山北麓域の崩壊・土石流分布図（空中写真判読図）

鰐塚山北麓域では崩壊面積 1 万 m<sup>2</sup> 以上（空中写真判読による、以下同様）の大規模崩壊が 10 箇所以上発生し土石流となって下流へ流出し堆積した。特に片井野川上流の崩壊は崩壊面積 10 万 m<sup>2</sup> に達する。境川、片井野川、別府田野川では流出土砂は約 3km にわたり流下し河道を埋め河床は数 m 上昇、河道は数 10m に拡大した（図-4）。流出土砂は、境川は天神ダム、片井野川、別府田野川は砂防ダムでほぼ止まっておりその下流での土砂氾濫は免れた。この地区の土砂災害の特徴は、崩壊面積 1 万 m<sup>2</sup> 以上の大规模崩壊が多発し下流へ土砂が流出したこと、反面崩壊面積 1 千 m<sup>2</sup> 以下の小～中規模崩壊は少ないと、頂部に滑落崖を有し崩土が地すべり土塊状で残土として残留する形態的に地すべり

り状の崩壊（便宜上「地すべり性崩壊」とよぶ）が存在すること（図-4中のB, C），天神山北の崩壊など稜線部におよぶ崩壊があることなどがあげられる。地質は新生代古第三紀～新第三紀の日南層群砂岩泥岩互層（砂岩優勢互層）よりなる。空中写真判読では地すべり地形が多い。

鰐塚山北麓域西部の別府田野川流域（13.3km<sup>2</sup>）の崩壊土砂量は約261万m<sup>3</sup>、うち地すべり性崩壊が81万m<sup>3</sup>で残土（地すべり土塊）として現地に残留している。土砂流出で渓床・河道は5~6m上昇し渓床幅は約60mに拡大した（写真-2）。渓床・河床堆積土砂量は約184万m<sup>3</sup>と推算され流出土砂は下流3km以上流下し宮崎自動車道の南約1.5kmにある砂防ダムでほぼ止まっており砂防ダムの土砂流出抑制効果があった。図-4中のAが本流域で最大規模の崩壊・土石流で崩壊土砂量は約100万m<sup>3</sup>と推算される。
