さぬき市門入川で発生した深層崩壊

京都府立大学大学農学部 ○只熊典子
 京都府立大学大学院農学研究科 松村和樹 高原晃宙
 (株) エイトコンサルタント 長野英一

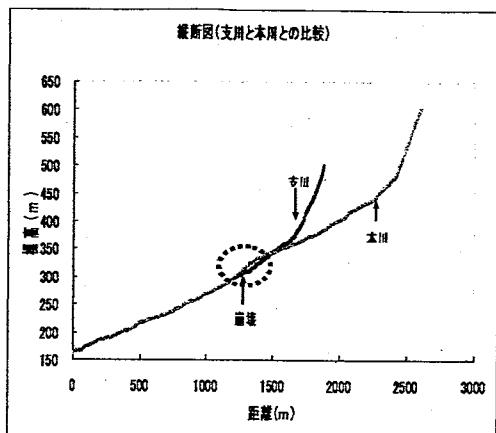
図-2 本川及び支川の縦断図

門入川本川は対象崩壊地をかかえる支川との合流点から支川より急勾配となっており、一般の本・支川の関係からは逆の傾向を示している(図-2)。これは、この合流点付近で地質の構造的変化があると考えられる。また航空写真判読においても図1に示すようにリニアメントが認められ、これらの状況から対象の深層崩壊は断層等の影響を受けたものと考えられる。
