砂防堰堤における水抜き穴の閉塞状況

明治コンサルタント(株) ○有賀 誠・齋藤篤司・中林 一
北海道函館土木現業所 石川 熟
北海道建設部 樽林基弘

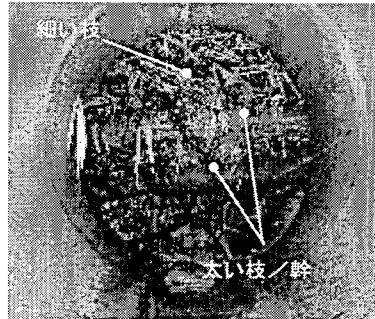
直径2~3cmの無数の細い枝が直径5~10cmの太い枝や幹と絡み合いう形で閉塞面を構成している（写真1）。逆に、大径木（直径20~30cm）による閉塞はほとんど無かった。赤褐色の砂泥中には腐朽が進み黒ずんだ流木や形状が崩れた流木が数多く確認された。閉塞面の形状は垂直で、水抜き穴の上流面が流木によって蓋をされているような状態だった。また、堆積土砂が水抜き穴の高さに達する前に、流木で詰まった水抜き穴も数例確認された（写真2）。これは、出水時の水位上昇により比重の小さい流木が流れこみ、そのまま水抜き穴を閉塞させたものと推察される。

写真1. 流木タイプ①
流木により閉塞された水抜き穴（φ60cm）。

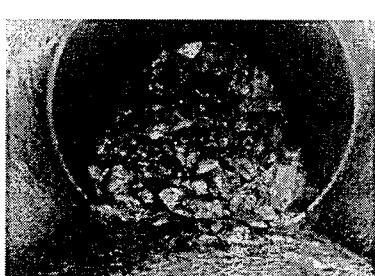
閉塞面が数cm~10cm程度の礫により構成されている。閉塞面形状は下部が孔内に崩れる形状のものが多かった（写真4）。

写真4. 磯タイプ①
礫により閉塞する水抜き穴（φ60cm）。
砂泥が混在し、赤褐色を呈している。

4)。このタイプは砂泥を含むことが多く、赤褐色を呈している。砂泥タイプと礫タイプを区分することは難しいが、今回の調査では、礫混在の有無により区別している。

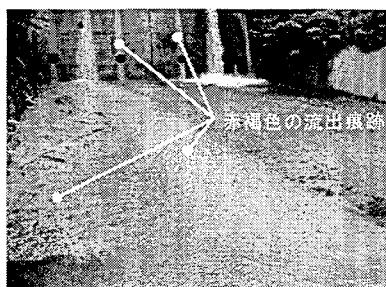
赤褐色の砂泥が混在する場合はヘドロが含まれることが多く、これらが下流へ流出している痕跡が見られた（写真5）。明瞭な流出痕跡を確認した砂防堰堤は51基で全体の46%に及んだ。なお、赤褐色の流出物について、孔内に堆積した流出物の成分を1試料調べたところ、鉄および有機物の含有量が多くなった（図1）。赤褐色は、この鉄の酸化（錆）に起因するものと考えられる。

写真5. 水抜き穴からの流出痕跡¹⁾

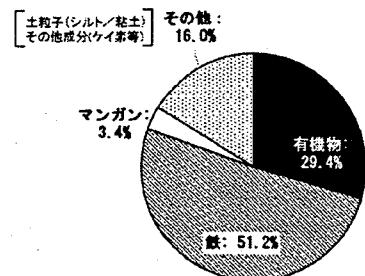
図1. 赤褐色の流出物の組成(重量パーセント)

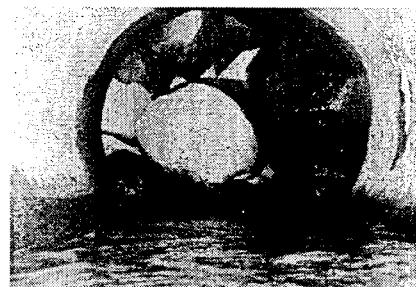
φ30cm程度の玉石が水抜き穴を完全に塞いでいた（写真6）。玉石は、互いが緊密にかみ合い強固なもので、閉塞面の形状は孔内に流れ込むことなく垂直で安定していた。

写真6. 玉石タイプ¹⁾
玉石により閉塞する水抜き穴(φ60cm)

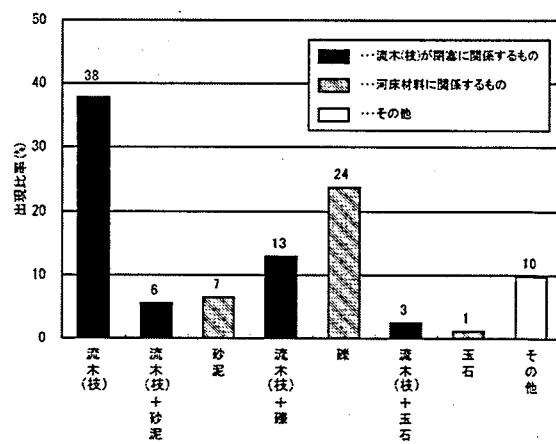
今回の調査の結果、水抜き穴を閉塞する材料の多くが流木（枝）から構成されており、その出現比率は全体の約4割を占めた。さらに、砂泥・礫・玉石と混在するケースを加えると全体の6割に達した。なお、流木（枝）に次いで、礫タイプ、砂泥タイプが多く、玉石タイプは全体の1割にも満たなかった。

図2. 水抜き穴の閉塞物の出現比率
