広島大学大学院総合科学研究科 ○海堀正博  
 広島大学大学院工学研究科 作野裕司  
 中国地方整備局太田川河川事務所 森田耕司

## 1. はじめに

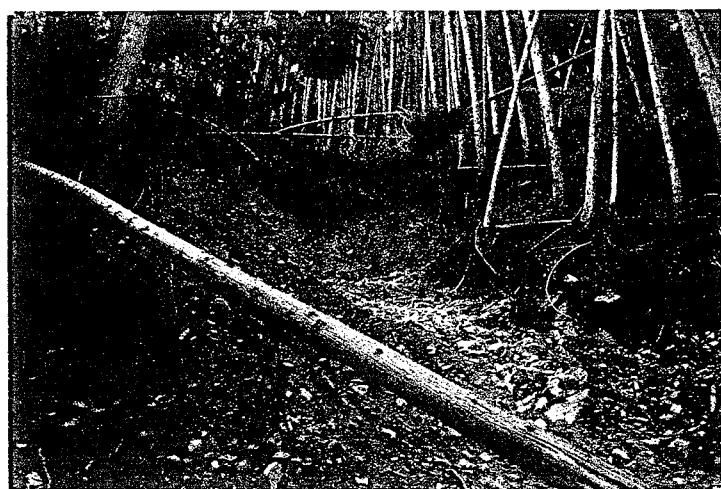
赤土地地区は旧湯来町(現広島市佐伯区)に属しており、赤土地川下流の河床には堅硬な花崗岩岩盤の露出が見られるが、今回土石流の発生した源頭部付近から流下部にかけては古生層が分布する。土石流は、幅 6~8m、深さ 2~6m でほぼ一様に侵食された流路を谷出口付近から 400m 程度さかのぼった斜面から発生していた。源頭部崩壊地の周辺でも古生層の粘板岩とその淡い茶褐色の粘着性のある風化土を確認できた。源頭部崩壊が発生した斜面勾配は 40° を越える急傾斜地で、スギの人工林地帯となっていた。周辺表土層は深さ 70cm 程度で、その下にはその表面形状が平ら～部分的にやや凸型で集水地形ではない岩盤が張り出していた。前年(2004 年)の台風 18 号がもたらした南西からの強風の影響と思われる風倒木があちこちに見られ、特に、源頭部崩壊地の周辺は根こそぎ崩壊地に向かって倒れ込んでいるものが目立ち、崩壊はそのような風倒木の多く見られる場で起きていると思われた(写真 1)。

斜面の斜め下向きに倒れているスギ(高さ 15~20m)は元の位置に水をためられるような大きな窪地を形成し、さらに、根株が堰のような役を果たす位置にあるため、豪雨によってたまつた水をこぼれにくくしていたのではないかと思えた。通常なら雨水がとどまることのないような急傾斜地であるが、風倒木のこのような作用のために斜面の中に多くの水がたまるような状態が豪雨の際につくられた可能性がある。風倒木のこのような作用に関してはすでに報告事例があるが、樹林の倒れる方向と倒れ方も事前調査の重要な視点であることを示唆するものである。

写真 1 赤土地地区の源頭部崩壊地と風倒木

崩壊幅約 12m、長さ約 80m、深さ約 70cm(最大で 1.5m)。写真は上側だけ。上側の約 15m は岩盤の露出はないが、下側は板状～凸型で岩盤が露出している。
