## 木製構造物の耐久性について

京都府 ○高奥 信也 内田 恵 川添 正伸 朝田 瑞樹  
秋田県立大学 佐々木 貴信

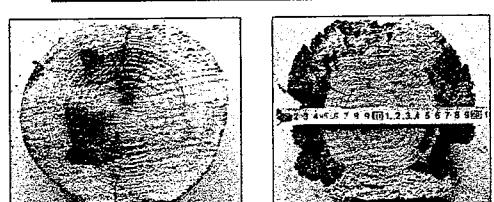
図-4 腐食状況

強度試験器を用いて計測した各部材の破壊荷重を新部材と比較すると、放水路部材は 5 年を経過したものでも、強度の大きな低下は見られなかった。また、袖部材については、放水路部材と同程度の強度を有するが、徐々に強度低下が見られる（図-3）。しかし、各部材とも設計基準強度から求めた必要耐荷重（1.6KN）を上回っているため、構造物の機能や安全性に影響を与えるものではなかった。試験体を切断し断面を確認したところ放水路部材には、大きな腐朽や欠点は見られなかったが、袖部材は辺材部が腐朽し有効断面が直径 10cm 程度に減少していた（図-4）。

腐朽は、地際や隣接材との接触部分が大きく進行しているが、心材部まで進行していることはなかった。心材部は一般的に腐朽しにくいと言われていることが、この調査でも確認できた。これらのことから、スギ部材についてもカラマツ材やヒバ材を用いた構造物と同様に、長期の耐久性や機能を維持できると思われる。

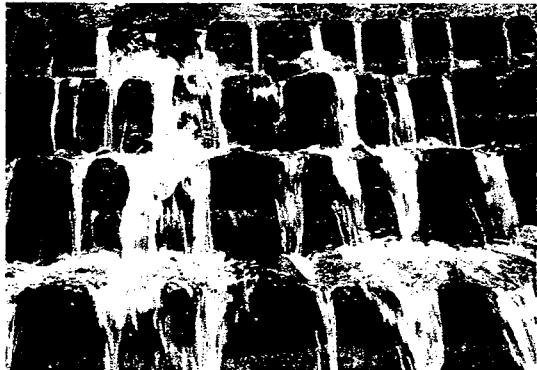
図-5 摩耗状況 1

平成 16 年 10 月 20 日台風 23 号が京都府北部に大きな被害をもたらした。木製治山ダムを設置した舞鶴市鹿原川、京丹後市三山川において豪雨により山腹崩壊や溪岸浸食による土石流が発生した（表-1）。この土石流により部材を階段状に積み上げる A 型には摩耗（図-5、6）が見られたが、井桁状に組み上げる台形型はほとんど摩耗が発生していない。

どちらのダムも摩耗は、辺材部において確認されたが、50 年近く経過し一部破損している秋田県内の構造物も心材部は健全であり、穿孔抵抗試験器（レジストグラフ）においても 10cm 程度の健全部を確認することが出来た。堤体の破壊は、腐朽が進んだ段階で上流からの転石等により衝撃を受けて発生したものと思われる。腐朽と流水により摩耗がある程度進んだ状態になっても上流側部材が土圧等に十分耐えうる強度を有していれば堤体の土砂固定機能は維持されると考えられる。

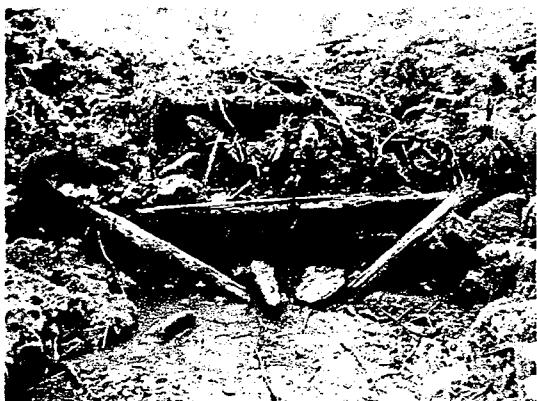
図-7 腐食状況

現存する構造物の堤体中央部は腐朽が進んでおり、構造物の下流側上部が破損し中詰材が流出していた。設置当時 17cm あった部材の辺材部が完全に消失しているものもあるが、ダムとしての形状は維持されている。破損状況をみると、下流側上部の破損が一番多く、中心部から折れた状態になっている（図-7）。
