韓国，山火事跡地に導入した砂防ダムと溪流保全工の安全診断

韓国，江原大學校 ○全權雨・車斗松・廉圭眞  
 金錫宇・金潤珍・李眞浩  
 李時泳  
 韓国，尙志大學校 李賢揆  
 韓国，韓中大學校 李明旭  
 愛媛大學農學部 江崎次夫

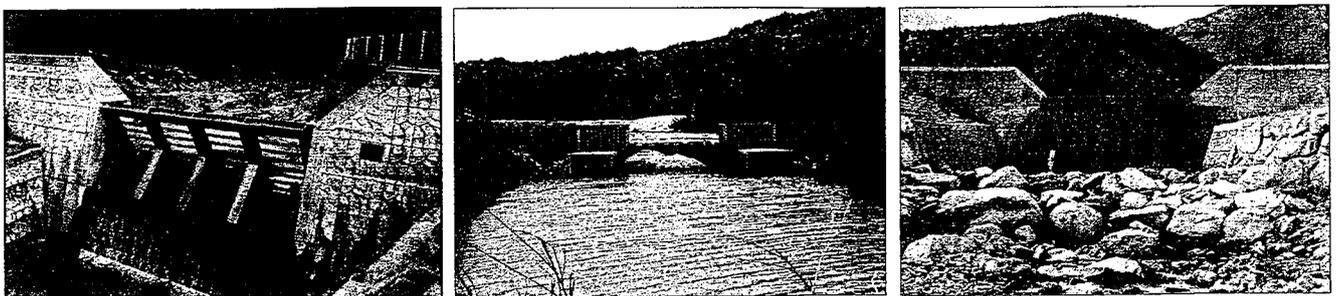
砂防ダムは轉到，滑動，内部應力および地盤支持力に對して安定でなければならない．調査地に施工した砂防ダムの部位別の破損状態を表-1に示す．轉到と滑動は全く発生せず，堤體と基礎部分はそれぞれ2基，1基ずつ破損していた．また袖は全く破損されず，水叩きの破損が発生したのは4基である．すなわち，今のところ砂防ダムはその機能が十分に發揮されており，今後も土石流と流木の流出抑制に有効に作用すると思われる．ただ，水叩きが4基破損していたので，これに對する對策を講究すべきである．

寫眞-1. 良好な状態の砂防ダム

山火事跡地では、被害木を伐採してから5年が経過すると、根系の引張強度が急激に低下し、これに伴い山崩れの発生頻度が増加する。また、根系が多量に流出し、流木化する可能性が非常に高い。そこで、既に施工されている砂防ダムへの流木工を付設および不透過ダムをスリット化する方を積極的に導入すべきである。今後施工する砂防ダムには必ず流木工を併設して流木による被害を低減すべきである。
