## 2005年9月6日の台風14号による宮崎県の土砂災害

元宮崎大学農学部 ○谷口義信  
宮崎大学農学部 清水 收

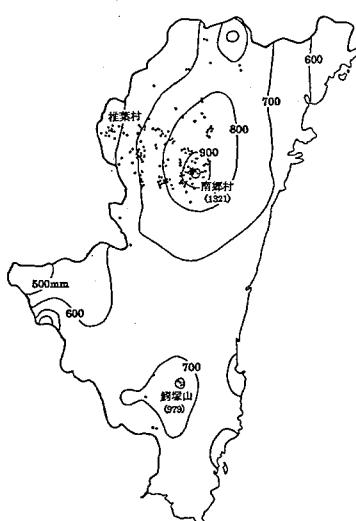
図1 推葉村の降雨量分布図と崩壊分布図

地形的には、崩壊地の斜面勾配を $5^{\circ}$ 単位で括り、勾配分布率を求めた結果、今回の崩壊には $35^{\circ}$ と $50^{\circ}$ の二つの勾配のところにピークがあることがわかった。勾配の小さい方は地すべり性の深層大規模崩壊タイプ、大きい方は表層崩壊タイプに相当するものである。つぎに地質の面からみると、宮崎県全体としては砂岩、剪断泥質岩、砂岩頁岩互層の崩壊が最も多く、全体の約半分を占めている。一方、連続雨量分布と崩壊分布を示したものが図1であるが、同図から明らかのように、宮崎県では美郷町南郷を中心に4箇所の強雨域が発生しており、県北の椎葉村から美郷町南郷一帯に崩壊が集中したことがわかる。これに対し、県北部の日之影町、南西部のえびの高原はいずれも 1100mm 以上の豪

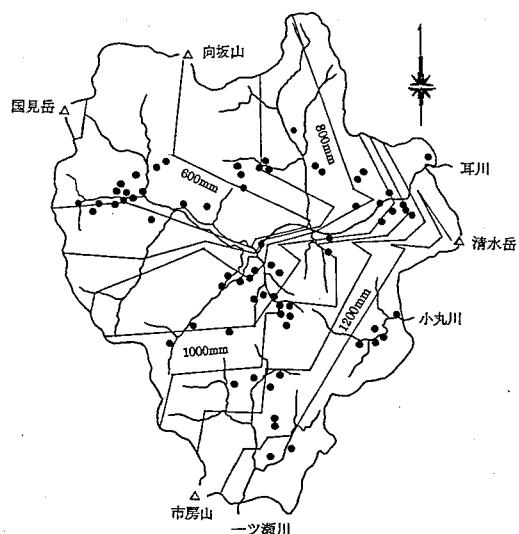
図2 宮崎県の降雨量分布図と崩壊分布図

絶した。このような背景から、宮崎県の中でも特に深刻な被害を受けた椎葉村の災害の特質について地形、地質、降雨量の面から検討、考察を行った。ここでは椎葉村の 57 個の崩壊について分析した。その結果、北西部では地質的にチャート層のところ、中央部では地形的に急勾配斜面のところやダム湛水面周辺、南端部では剪断泥質岩の急勾配斜面のところで崩壊が多く発生していることがわかった。つまり北西部や南端部では地質によって崩壊発生率に違いがあり、数的には中央部の発生頻度が最も高く、中央部は崩壊の危険性が高い。降雨の面から崩壊の発生分布をみると、図 2 に示すように、北西部は降雨量 600~700mm のゾーン、中央部は 900~1000mm のゾーン、南端部は 1100~1200mm のゾーンのところで崩壊が多く発生している。特に南端部は地質的にも脆弱な剪断泥質岩が広く分布し、地形的にも相当急峻であることを考えると、ここでは崩壊の危険性はかなり高いといえる。

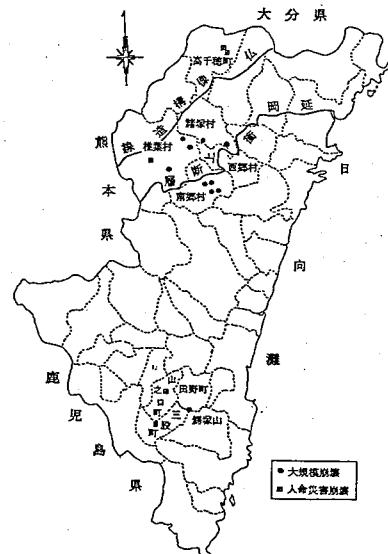
図 4 大規模崩壊と人命災害発生地

宮崎県において発生した人的災害の特徴は崩壊発生地点から人家までの距離が非常に短いこと、十分な避難がなされていなかつたことである。規模としてはいずれも比較的小さい。地質としては県南部の三股町が高さ約 15m、幅約 30m のシラスのがけ崩れ（降雨のほぼ終息期に発生）、山之口町もシラスの崖崩れであり、県北部の高千穂町畠中は裏山の崖錐堆積物のがけ崩れ、土呂久南は 1000~2000 m<sup>3</sup> の火山灰堆積層・崖錐堆積物の山腹崩壊による土石流である。椎葉村上椎葉は県道擁壁脚部からの砂岩風化層上の崖錐堆積物の崩壊による土石流である。ここでは以前から県道のガードレールが約 30cm 下がっていたのと、谷側の路肩に約 20m の亀裂が入っていたのが確認された。
