## 2005年台風14号による鹿児島県の土砂災害

鹿児島大学農学部 ○地頭菌 隆・下川 悅郎・寺本 行芳

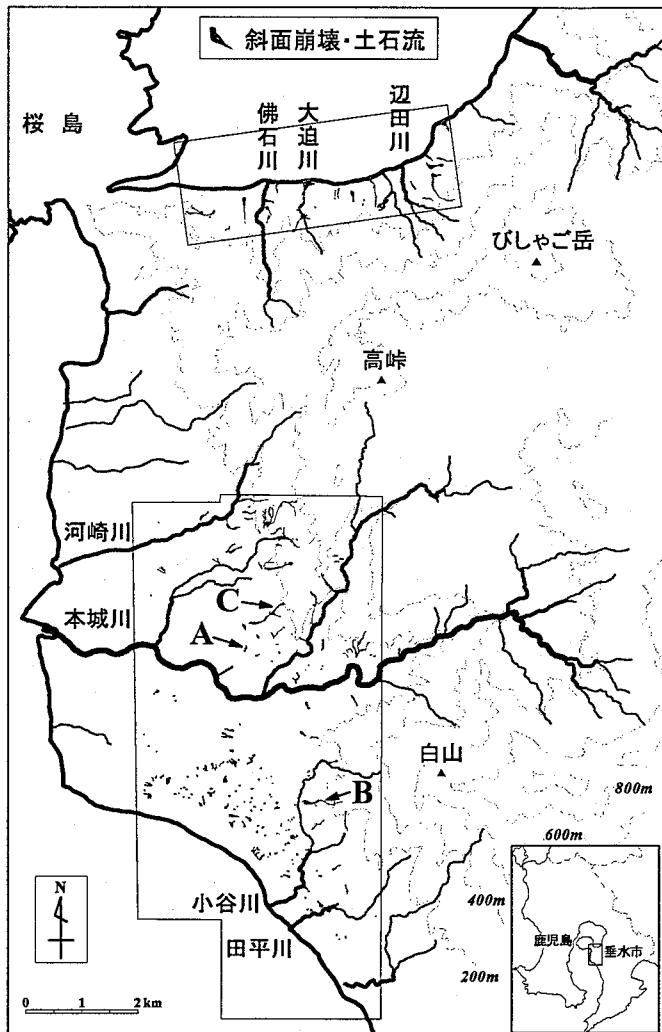
図-1 斜面崩壊および土石流の分布

災害直後の9月9日に国土地理院が撮影した空中写真を用いて、斜面崩壊・土石流の跡地を判読した。判読区域は、垂水市北部の牛根麓地区と中部の新御堂から新城にかける地区である（図-1の□内）。

牛根麓地区は姶良カルデラの東縁に位置し、これまでもしばしば斜面崩壊・土石流による土砂災害が発生している。今回の大暴雨で発生した斜面崩壊はその多くが土石流化して集落を襲い、下流の国道に多量の土砂を流出した。

新御堂・新城地区の海岸部にはシラス台地が分布し、台地周縁の急斜面では表層部の風化土層が滑り落ちる表層崩壊が多数みられた。山地部の崩壊は、堆積岩斜面あるいは花崗岩斜面の崩壊であり、斜面表層に堆積した軽石・火山灰層の崩壊、基岩風化層の崩壊などの表層崩壊や深層崩壊がみられた。

図-1内のA～C地点は、死者が発生した土砂災害であり、A地点は新御堂（上ノ宮）地区の斜面災害、B地点は新城小谷地区の土石流災害、C地点は新御堂（上新御堂）地区の土石流災害である。3地点の土砂災害発生と雨量の関係を図-2に示す。

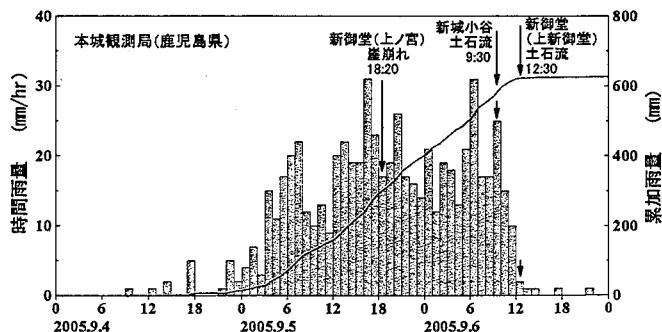
図-2 死者が出了土砂災害の降雨状況

台風14号に伴う垂水市の土砂災害の特徴をまとめると次の通りである。①土砂災害を引き起こした斜面崩壊や土石流は $20\sim40\text{mm/hr}$ の降雨強度が長時間続く中で発生した。②4名が死亡した土石流災害の発端となった崩壊は、堆積岩上のローム層や堆積岩の風化物がやや深い地下水の関与で発生した深層崩壊であった。これらの崩壊は連続雨量600mm前後で発生している。③シラス斜面、堆積岩斜面、花崗岩斜面では表層部の風化層が滑り落ちる表層崩壊が多数発生した。1名が死亡したシラス斜面の表層崩壊は連続雨量300mm程度で発生している。

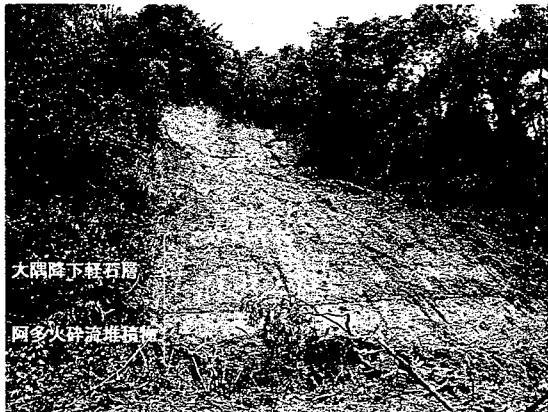
写真-1 新御堂(上ノ宮)地区の表層崩壊

この災害は5日18時20分頃に発生し、斜面崩壊で住家が全壊して1名が犠牲となった。災害発生までの連続雨量は約300mmである（図-2）。崩壊した斜面の地質は、下位から阿多火碎流堆積物、大隅降下軽石層、入戸火碎流堆積物（シラス）からなる。崩壊は、シラス急斜面の表層部に発達した50cm程度の風化土層が雨水の浸透で崩れた典型的な表層崩壊である（写真-1）。崩壊規模は幅20m程度、長さ30m程度であり、崩壊土量は300m<sup>3</sup>程度である。斜面下部は1995年に法面整形工と土留擁壁工が施

工されていたが、崩壊はその上部斜面で発生した。

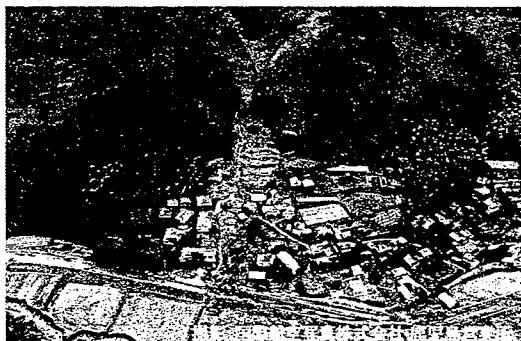
写真-2 新城小谷地区の土石流災害

この災害は6日9時30分頃に発生し、土石流によって住家6戸が全壊して3名が犠牲となった（写真-2）。災害発生までの連続雨量は約580mmである（図-2）。土石流の発端は上流部の標高300m付近に発生した2箇所の崩壊である（写真-3）。

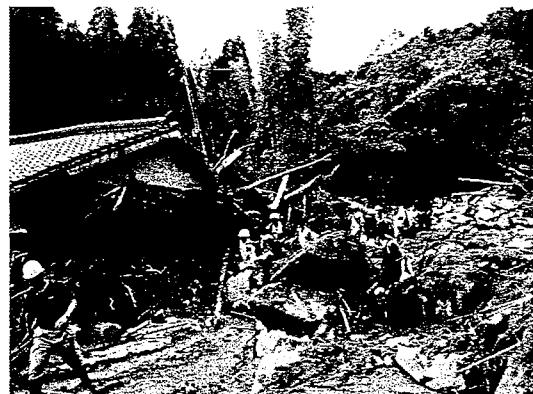
写真-4 新御堂(上新御堂)地区の土石流災害

この災害は6日12時30分頃に発生し、土石流によって住家2戸が全壊して1名が犠牲となった(写真-4)。災害発生までの連続雨量は約620mmであ
