## 台風 14 号により宮崎県内に発生した 4 つの巨大崩壊

南九州大学  
南九州大学院生

## はじめに

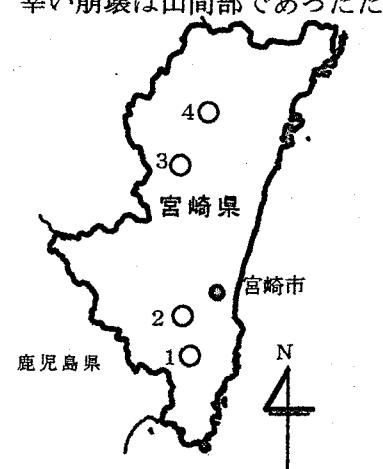
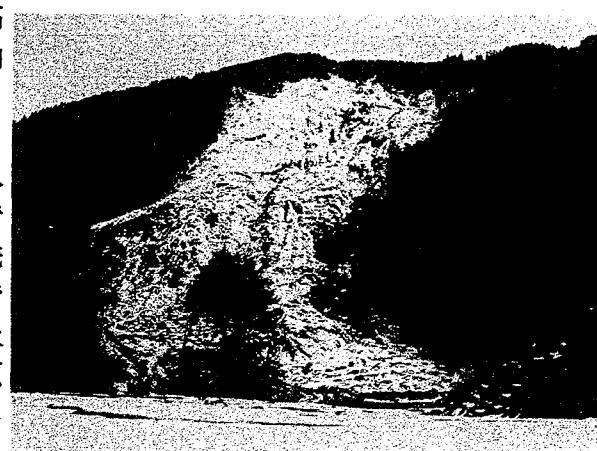
写真-1 本郷地すべり

地すべり地を囲む周辺の自然斜面の傾斜角は32度で、崩壊の規模は幅300m、斜面長625m、推定深さ30m、推定土量630万立米である。崩土は一時一つ瀬川をせき止めたが、翌日越流により河道がつくられた。1976年撮影の空中写真によれば、今回の崩壊地の北側に、幅50m、斜面長300m（推定）の崩壊地が撮影されていることから、従来から崩壊が繰り返されていたことが伺える（写真-1）。

地すべり地を構成する地質は四万十層群の日向層に属し岩石は黒色頁岩、黒色千枚岩、砂岩層で構成されている。地すべり地内での基盤岩の走向と傾斜はN30°～60W,22S落ちで全体的には受盤である（写真-2）。すべり地内にはすべり方向と同じ傾斜方向の岩盤（傾斜角：46度）があり、ここには層厚約50cmの黒色の礫混り粘土層が分布している。

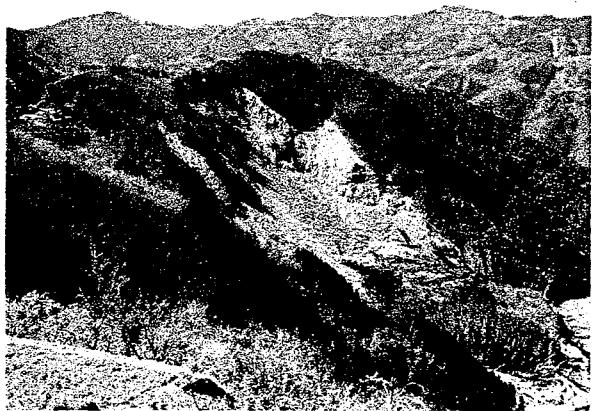
写真-2 野々尾崩壊地

東臼杵郡美郷村西郷区野々尾地区にあり、塚原ダム下流側約700mの二級河川、耳川の右岸に位置する。崩壊は右岸の尾根、標高450m付近で発生し耳川（標高170m）に向かって崩壊した。崩壊の規模は、幅430m、長さ630m、推定深さ40mで、崩土量は1000万m<sup>3</sup>と推定される。崩土は一時耳川を閉塞したが、現在は河道が確保されている。崩壊地の下流側には流下した崩土によって、高さ19m（最高部）の河岸段丘が形成されている。崩壊の形態は岩盤崩壊と見られるが、特徴的なことは標高250m～300m付近にはほぼ水平な段丘状の地形を形成していることである。1976年撮影の空中写真によれば、崩壊地の東側に小支流（十合谷）があり、ここには小規模な地すべり地形が見られる。

地域の地質は四万十累層群の諸塚層と神門層の境界にあたり、崩壊地内に分布する岩石は、塊状の砂岩と千枚岩化した頁岩である。砂岩塊は最大直径約1mのものも見られるが、一般的には30～50cmである。崩壊地内の標高330m付近には部分的に露頭があり、節理の多い砂岩層と頁岩層さらに粘土層が分布している。これらの走向と傾斜はN72E, 70°N落ちである。すべりの方向がN45Eであることから流れ盤に近いといえる。露頭では頁岩層の上位に粘土層が分布している。地下深くにある粘土層は通常断層などによってできるため、岩石の走向とは異なる場合が多いが、この崩壊地では成層状態であった。粘土層の層厚は部分的に崩土や岩礫によって覆われているために明確でないが、2～4mと見られる。粘土層を構成する主な粘土鉱物はイライトで、カオリナイトも含有されている。この露頭の斜面下部には礫を含む粘土塊が、幅10m長さ50mにわたってスギの植林地を覆う部分が見られる。このことは厚い固結した粘土層が分布していたことを示している。崩壊の素因と考えられる現象は、砂岩頁岩の層理に平行する粘土層が、地中に大量の地下水を貯留することにより、層理に直交する節理（N20W, 66N落ち）が割目となり、崩壊を引き起こしたと考えられる。
