のり面緑化とのり枠工

愛媛大学農学部

今回、平成8年に従来型の角形のり枠工で実施された国道のり面を対象にして、平成18年に、災害を未然に防止する観点より調査を実施した結果を基に、改めて従来型の問題点を明らかにし、その改善策について検討を試みたので、その概要を報告する。

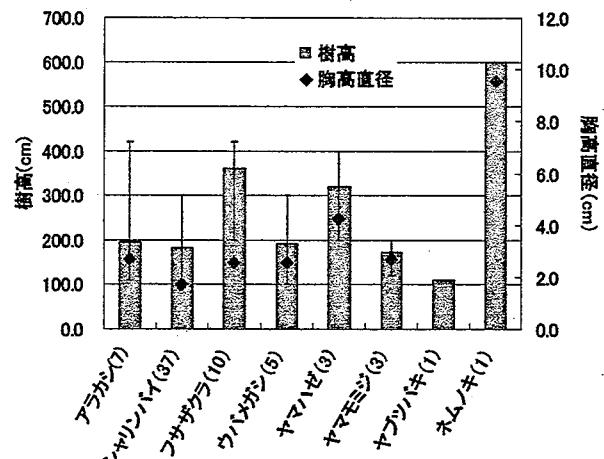
図-1 損傷木の樹種別樹高と胸高直径および出現本数

図-1に示すように損傷が認められた樹種は、導入種ではフサザクラ、ヤマハゼ、アラカシ、ウバメガシ、シャリンバイ、ヤマモミジおよびヤブツバキの7種と侵入種のネムノキの計8種であった。平成8年に種子でのり面導入の際には、この7種以外にチャノキ、ヒサカキおよびネズミモチが導入されている。導入後の11年間に実に導入種の70%の種が損傷を受けていた。中でも樹高が3mを越えているヤマザクラやフサザクラの一部には、既に折れているものも認められた（写真-2、3）。調査では、今後も樹木の成長に伴ってのり枠により損傷を受けると推測される樹種が数多く認められた。
