京都府立大学大学院農学研究科 ○只熊典子 松村和樹 高原晃宙
 (株) エイトコンサルタント 長野英次

2004年台風23号時に香川県さぬき市門入川流域において多数の崩壊が発生した。その多くは深度1~2メートル程度の表層崩壊であったが、一部で崩壊深の深い深層崩壊が発生していた。香川県南部の地質区分は領花帯花崗岩地帯であり、さぬき市門入川流域も領花帯花崗岩地帯に属する。深層崩壊は発生頻度は低いが、表層崩壊に比べて1箇所の崩壊土量が多いために被害が大きくなる場合が多い。この深層崩壊による土砂災害を防止、軽減するためには発生場の地形、地質、地質構造、誘因となる降雨条件などを明らかにすることが重要である。しかし、花崗岩地帯における深層崩壊を対象とした研究はその発生頻度の低さからあまり多くないのが現状である。そこで本研究ではさぬき市門入川流域を事例として、対象とする深層崩壊地と流域の地形、地質、水質の状況から深層崩壊発生原因の解明を行い、その原因から花崗岩地帯において深層崩壊が発生する要因を見出すことによって土砂災害に対するソフト対策に役立てることを目的とした。

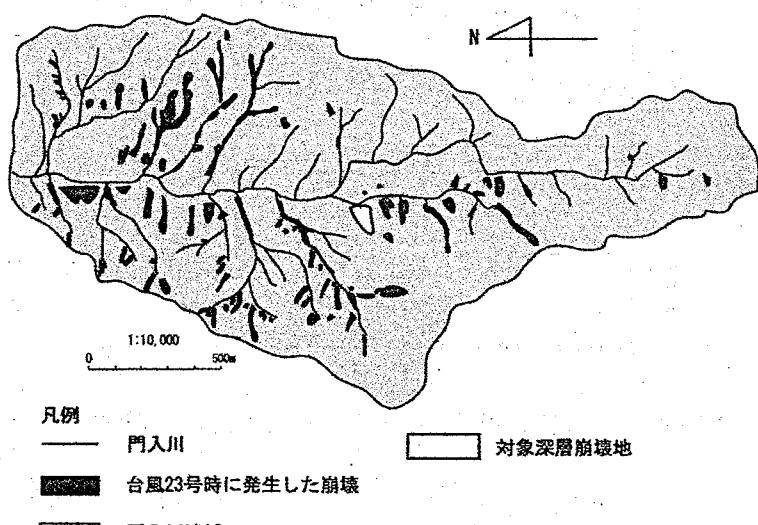
図-1 さぬき市門入川流域

調査対象地は香川県さぬき市門入川流域で、流域面積は 1.56km^2 であり、地質は領花帯花崗岩質である。この流域は2004年10月19~21日にかけて四国に上陸した台風23号によって多大な被害を受けた流域であり、死者2名を出している。流域及び確認できた流域内の崩壊箇所を図-1に示す。流域の崩壊率は8%程度である。調査対象流域に発生した多くの崩壊は崩壊深度の浅い表層崩壊といわれるものであったが、その中の一部で崩壊深度の深い深層崩壊が発生していた。

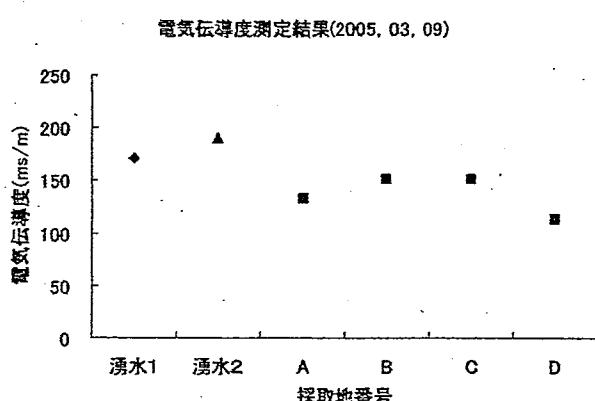
図-2 電気伝導度測定結果

電気伝導度、シリカ濃度の測定結果より、対象深層崩壊地で確認された2箇所の湧水の電気伝導度及びシリカ濃度の値は、門入川河川で採取した他の地点における電気伝導度、シリカ濃度の値より全体的に高い傾向が見られた。溶存成分はイオンの形で存在するものが多いため、溶存成分が多くなるほど電気伝導度の値も大きくなる。このことから総溶存成分量は水の電気伝導度にほぼ比例することがいえ、逆にこの関係を利用して湧水の流下経路の予想が可能である。つまり、電気伝導度が高い水ほど破碎化され、粘土化作用を受けた層内を流下していることがいえる。溶存シリカ量を測定するシリカ濃度測定についても溶存シリカ量が多いほど破碎化された岩盤経路を流下してきた可能性が高い。よって電気伝導度及びシリカ濃度測定結果の数値が高い対象深層崩壊地内の2箇所の湧水は断層などの破碎化が激しい箇所を流下し、粘土化作用を受けた流下経路を流れていると考えられる。電気伝導度及びシリカ濃度測定結果の一例を図-3、図-4に示す。
