砂防工事用道路の現状と課題について

国土交通省関東地方整備局富士川砂防事務所 堀内成郎、赤沼隼一、奈良俊明
財団法人砂防フロンティア整備推進機構 坂口哲夫、○森田博之

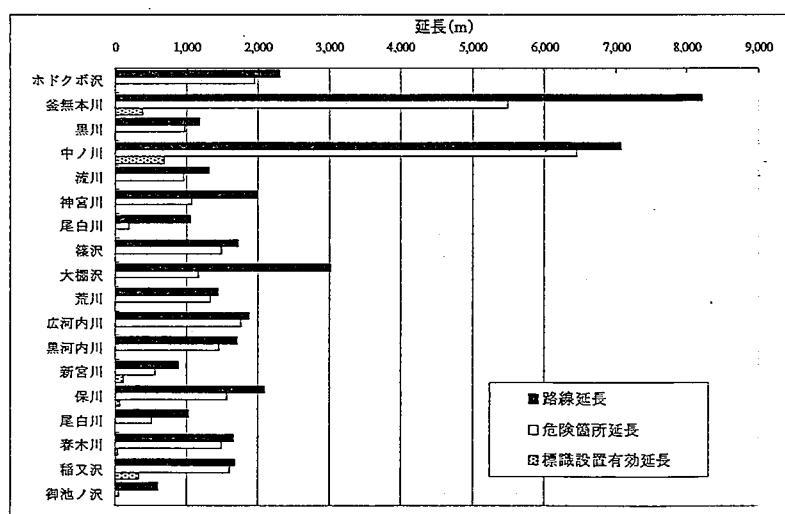
図3 工事用道路の延長と危険箇所の関係

現地抽出した災害危険箇所は、全体で 355 箇所（落石崩壊 282 箇所、岩盤崩壊 12 箇所、地すべり 1 箇所、土石流 60 箇所）であり、工事用道路の総延長のほとんど（73%）がこれらの災害危険箇所に含まれている。図 3 に各 18 路線の路線長と危険箇所の関係を示す。

現地抽出した標識、看板等の設置箇所は、全体で 274 箇所（案内標識 102 箇所、警戒標識 68 箇所、規制標識 16 箇所、その他 52 箇所）。このうち災害危険箇所に警戒標識が設置されている割合は 18%（図 3 の標識設置有効延長を参照）で施工業者等が任意で設置したものも多く認められる。
