国際航業株式会社 堀川 毅信 鳥田 英司  
西内 卓也 ○岩田 幸泰

## 1 はじめに

今回、活発な土砂生産が進む火山地域において、定期的に計測された高精度DEMによる地形変動解析を行った。本報告は、調査結果を事例として、火山地域などの重荒廃地における定期的なレーザ計測調査の有効性を報告するものである。

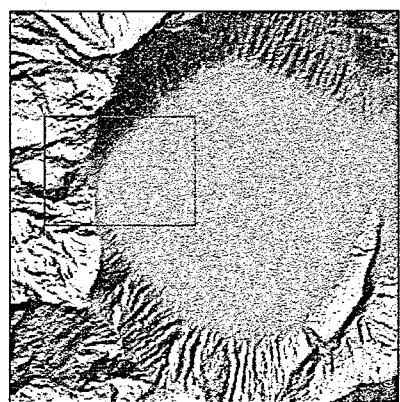
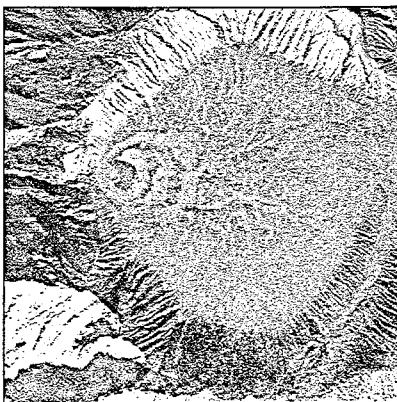
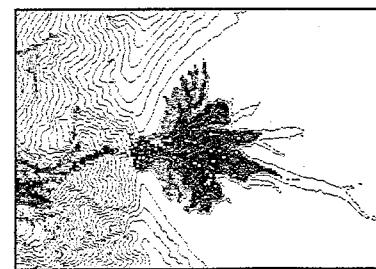
■ 平成 16 年 1 月 (火口壁に変化は見られない)

○ 平成 16 年 1 月～平成 18 年 11 月

(比較間隔 35 ヶ月)

過去 35 ヶ月間の変動量

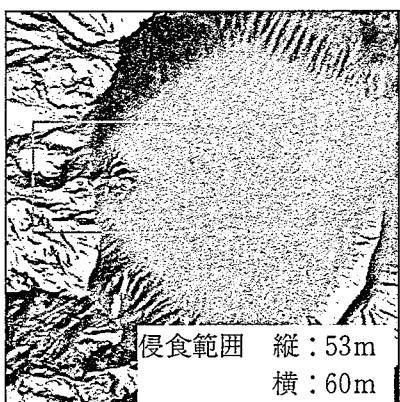
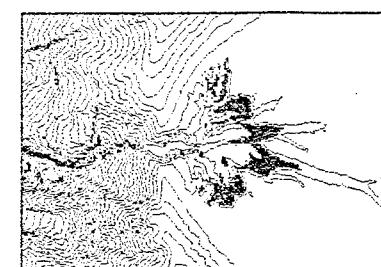
■ 平成 17 年 12 月 (火口壁崩落と火口原にガリ侵食が発生)

火口周辺約12.6km<sup>2</sup>の源頭部流域で、過去約3年間に491万m<sup>3</sup>が侵食され、358万m<sup>3</sup>が堆積し、133万m<sup>3</sup>が流出したことが明らかになった。そして、ガリ侵食、谷頭・谷底侵食、河岸斜面崩壊など多様な山体侵食と、崩壊土砂の堆積状況が1mメッシュの精細な画像として把握された。特に、観測開始時にはなかった火口壁の崩壊と火口原のガリ侵食の発生と拡大が観測された(図3)。

○ 平成 17 年 12 月～平成 18 年 11 月

(比較間隔 12 ヶ月)

過去 12 ヶ月間の変動量

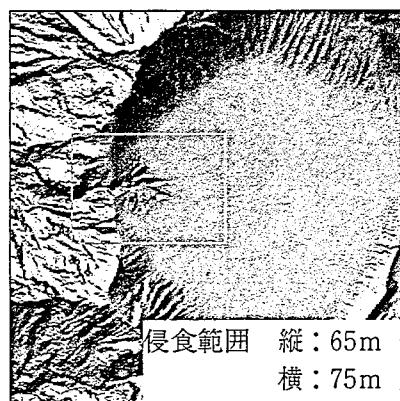
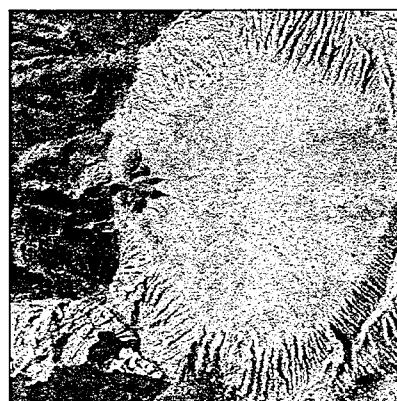
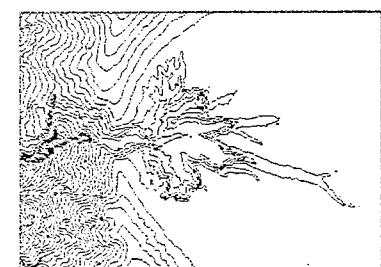
■ 平成 18 年 7 月 (火口原のガリ拡大、下流への土砂流出が続く)

○ 平成 18 年 7 月～平成 18 年 11 月

(比較間隔 5 ヶ月)

過去 5 ヶ月間の変動量

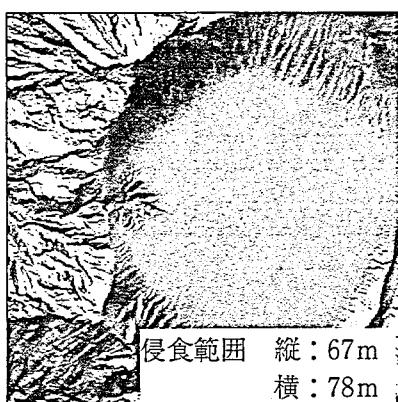
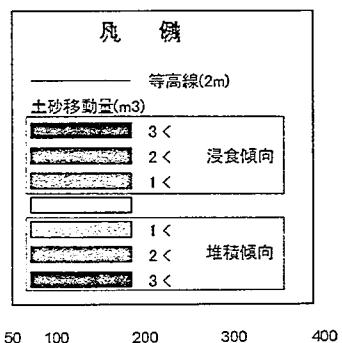
■ 平成 18 年 11 月 (現況)

\* 侵食範囲: GIS での簡易計測による

図 3 火口壁の侵食拡大状況
