長野建設事務所 佐藤知章  
 伊那建設事務所 玉川博之  
 日本工営株式会社 ○松岡暁、森島成昭、早川智也

### 1. はじめに

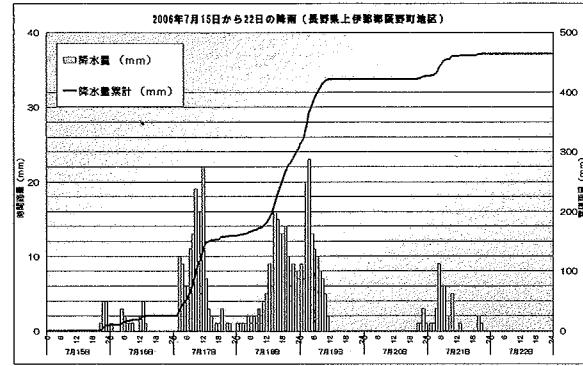
図 1 辰野観測所における降雨の推移

長野県上伊那地域では辰野町辰野で 24 時間雨量が 246 mm を記録する豪雨となった。最大時間雨量は 23mm であり、2 年確率の規模<sup>1)</sup>であったのに対し、最大 24 時間雨量や連続雨量は既往最大の降雨であった。また、もう一つの特徴として 17 日と 19 日の 2 度にわたる降雨ピークが存在することである（図 1）。上伊那地域ではこの降雨により、土石流等の土砂流出が 7 渓流、地すべり 2 箇所、がけ崩れ 2 箇所の土砂災害が発生した（図 2）。このうち、土石流等の土砂流出状況について報告する。

今回の土石流発生の引き金ねとなった表層崩壊の発生には、既往最大となった連続雨量が大きく影響しているものと考えられる。特に今回の災害時には1度目の雨量ピーク（7月17日）でかなりの降雨量が観測されていることから、2度目の雨量ピーク（7月19日）までに地山の表層部は飽和状態となり、間隙水圧が上昇して風化度の不連続な部分が崩壊面となって崩壊に至ったものと推察される。また、今回災害が発生した地域の地質構成は、場所によって局所的な変化はあるものの、大局的に見た場合、地表より風化土、風化粘板岩（強風化）、粘板岩（弱風化）で構成され、表層崩壊は主に風化土と風化粘板岩の境界付近、規模の大きい崩壊は風化粘板岩の下部付近が崩壊面となっている。

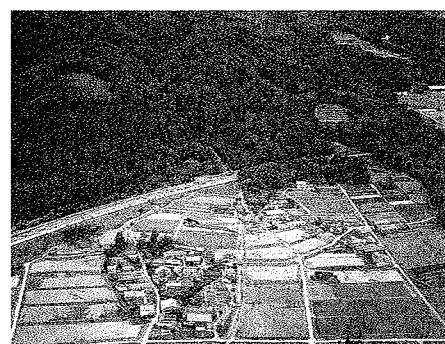
図 3 前沢川の土砂氾濫状況

土石流はこれらの崩壊土砂が流動化して発達しており、比較的粒径の大きな礫及び多量の流木が谷出口まで流出している。土石流堆積物は、最大礫径 1.2m を含む巨礫と細粒物質が混合しており、石礫型の土石流である。また、土石流は谷出口を横過する高速道路のボックスカルバートで閉塞し、土砂と流木が高速道路上に氾濫・堆積したために下流側の被害は比較的小さかった。

前沢川：前沢川では0次谷崩壊だけでなく、他溪流より溪岸崩壊が卓越しており、生産土砂量は著しく多い。支川合流点より高速道路が横断する谷出口までは谷幅が広く、緩衝部となって土砂堆積しているため、土砂流出率は30%程度にとどまっている。また、土砂発生場には規模の大きな地すべり等が認められることも特徴的であり、今後も土砂流出が継続するものと推定される。

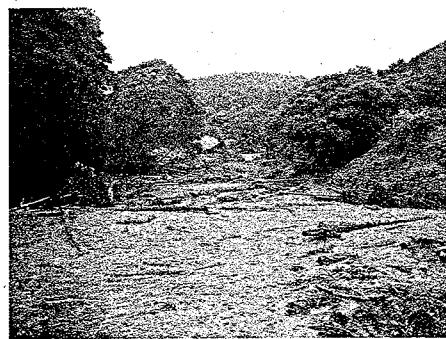
図4 中の沢の土砂堆積状況

土石流は谷の出口付近より氾濫を開始し、フロント部は谷出口に在った「ふるさとふれあい館」を倒壊させ（約15m移動）、その下部側の「グラウンド」全面に氾濫堆積した。一方、後続流は現流路沿いに流下しながら氾濫幅を広げ、人家や道路に被害を与えた。流域内は河床勾配が急であり、また谷出口までは谷幅の狭い地形である。支川との合流点付近では流下痕跡より流动深が約6~8m認められるが、支川との合流点より下流では複数の治山谷止工により減速され、谷出口付近における土石流の流动深は約2m程度と推定される。グラウンド周辺には多量の土砂および流木の流出が認められることから、土石流の流出時間は比較的長かったものと推定される。なお、後続流は土砂の堆積状況から泥流状態であったと推定され、これらは風化土が主体となっているものと考えられる（図4）。

中の沢：中の沢では土石流の発生が0次谷の崩壊によるものである。他溪流と比較すると、土砂流出率が約70%と高い。これは溪流内の平均河床勾配が1/4.3と急勾配であり、谷幅も狭いため、生産土砂量の多くが谷出口から流出してしまったものと推定される。

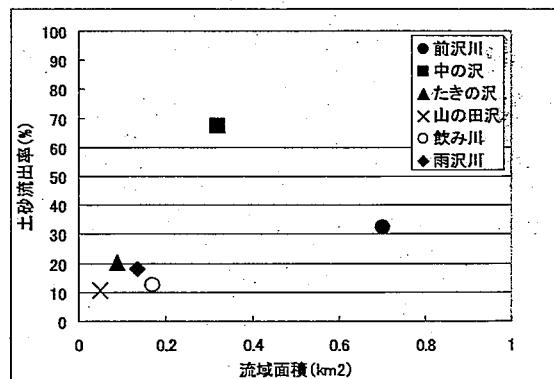
図5 流域面積と土砂流出率の関係

一方、各溪流における土石流流出状況として、土石流の発生要因および土砂流出率に着目すると、次のような特徴が伺える。

その他の溪流：たきの沢、雨沢川においては、流域内で河床勾配が緩く、谷幅が広がっているところがあるため、溪流内に残存している土砂量も多く、土砂流出率はそれほど大きくない。また、山の田沢や飲み川では地すべり性の崩壊による残土があまり侵食されずに渓床付近に残存している。このため、土砂流出はわずかである。
