1. はじめに

本報告は、御神坂沢で発生した土石流の流下・堆積状況について空中写真判読（発生前後 2 時期）および現地調査から土石流の氾濫堆積や治山施設の捕捉効果について考察したものである。

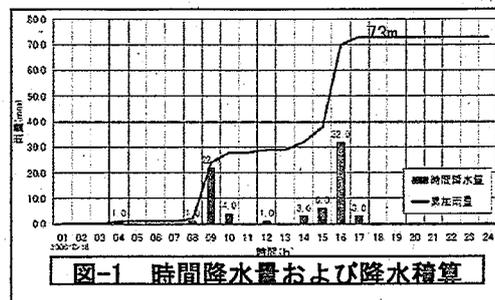
岩手山の南西から北側では、台風 10 号によって前線の活動が刺激され活発化し記録的な大雨となった。8 月 18 日 0:00～24:00 までの降水量（図-1）は、本地域近傍の観測所である葛根田の累加雨量 73mm を示している。これに対し、東側の滝沢では 8mm、南側の雫石では 17mm となっており、局所的な豪雨であったことがわかる。時間降水量でも葛根田は 16 時に 32mm を観測しており、8 月としては観測史上第 3 位の降水量となった。また、葛根田より北側で御神坂沢に近い国交省管轄の網張観測所では、累加雨量 157mm、時間降水量 58mm（観測史上 1 位）を観測していることやレーダー・アメダス解析雨量から判断すると御神坂流域では葛根田で観測された降水量よりも多い豪雨であったと予想される。土石流は、16 時付近に発生しており、2 回目の集中豪雨がトリガーとなったと考えられる。

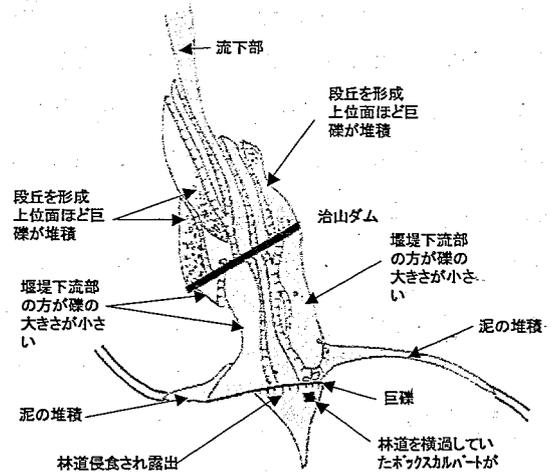
図-2 ダムの捕捉状況

治山ダムは、土石流の発生により袖天端まで巨礫を堆積させた。発生後の測量結果からその堆砂勾配は約 1/12 であり、計画河床勾配 (約 1/15) より急勾配で堆積していた。このことから本ダムは、計画値以上の捕捉効果をあげたことがわかる。堆砂状況は、外湾部となる右岸側袖部に $\phi 3\text{m}$ 級の巨礫が多数捕捉されており、小規模な段丘を形成し流路が築かれている。

今回の土石流では、一部の土砂が治山ダムを越えて下流へ流出している。ダム直下流部では、ダム上流に堆積していた礫より小さな礫 ($\phi 1.0\text{m}$ 程度) が一面に堆積している。

治山ダムは、主たる土石流のフロント部を確実に捕捉するとともに、その堆砂勾配から判断すると計画捕捉量以上の捕捉効果を得たと考えられる。また、ダム下流への流出は、礫径から判断すると主たる土石流を捕捉した後の後続流などが原因だったと推察される。

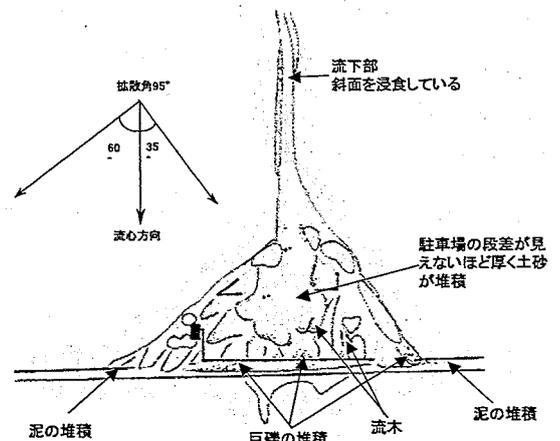
図-3 氾濫堆積状況

土石流の発生により約 90,000 m^3 の不安定土砂が溪流内に堆積し、約 8,000 m^3 がこの駐車場一面に礫を主体に氾濫堆積している。その形状は、駐車場直上の谷出口を扇頂部に、駐車場下流側の県道を停止端部としている。県道では、駐車場を中心に約 200m にわたって巨礫が堆積し、泥水などの土砂を含めると県道沿いに 700m にもおよぶ。堆積分散状況は、谷出口から流心方向に対して左岸側が 35°、右岸側が 60° であり分散角として 95° となっている。

谷出口から直進方向では、駐車場の段差が見えないほど土砂が厚く堆積しており、末端部には若干流木も見られる。マウンド状に堆積した部分の巨礫は、最大礫径が 2.0m 程度あり、マウンド周辺部の礫が $\phi 0.2\sim 0.4\text{m}$ であるのに比べると明らかに大きなものが集中している。

土石流の本体部は、直進性を保ちながら駐車場中央部に堆積し、泥流や土砂流などの後続流または小規模な第二波の土石流などが先に堆積した本体部によって左右へ流下方向を変え堆積したと考えられる。このため堆積分散角は、従来の 60° より比較的大きな値を示したと推察される。

今回、御神坂沢で発生した土石流は、急勾配の溪流を一気に流下し谷が開けた御神坂駐車場で氾濫堆積した。この現象は、主たる土石流の他に後続流や第二波の土石流などの影響があったと考えられる。今後は、複数の土石流の発生も考慮した対策施設の検討や危険区域の設定が必要と考えられる。
