(財)砂防・地すべり技術センター○阿部淳、安田勇次、高濱洋介
国土交通省北海道開発局旭川開発建設部 甲岡宏次、渡部秀紀

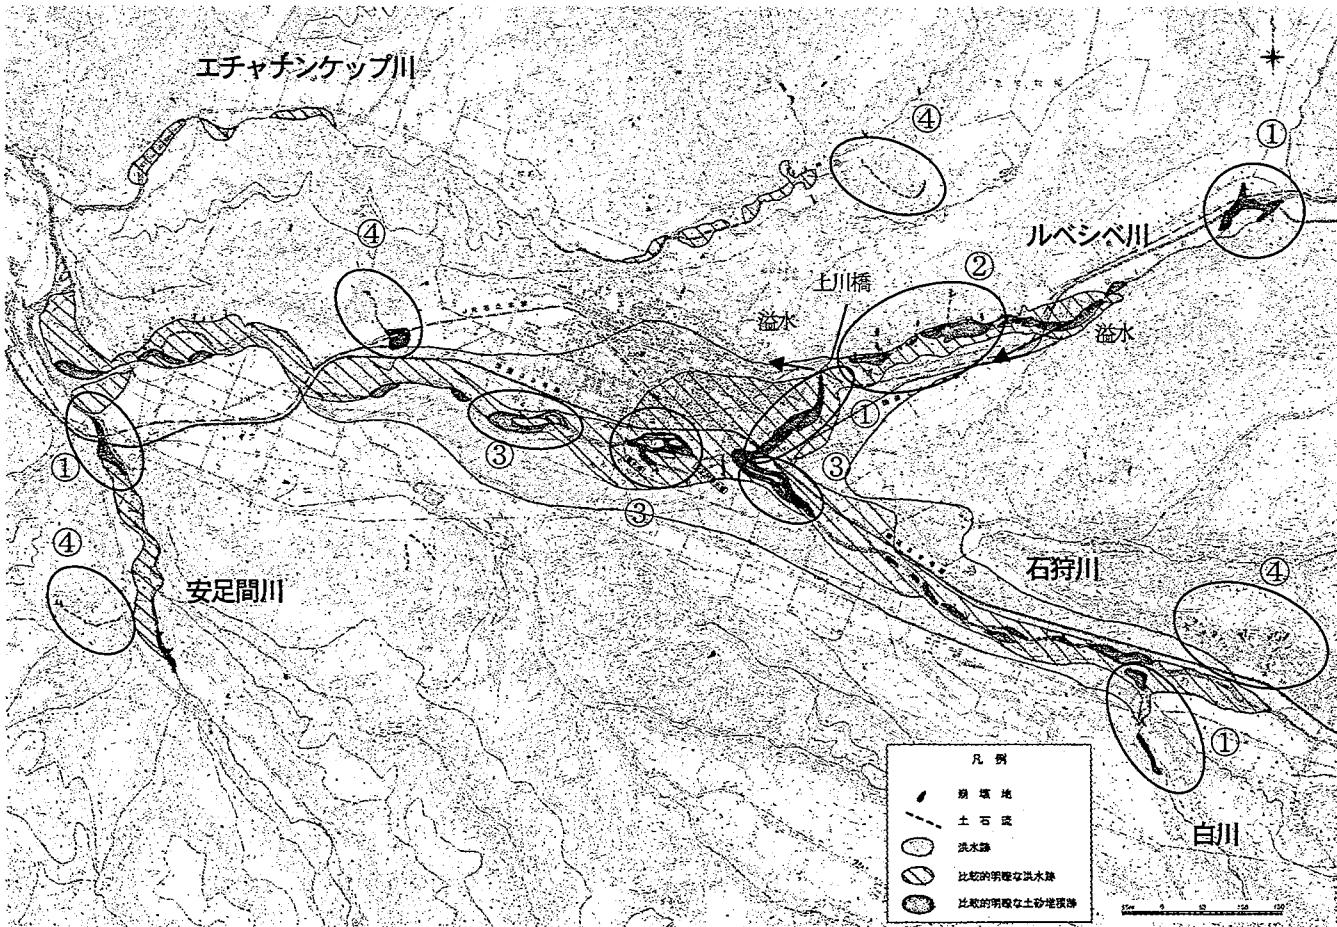
図-3 空中写真判読結果

- ①ルベシベ川と石狩川本川との合流点上流で顕著な土砂堆積跡が確認できる。石狩川本川の背水の影響でルベシベ川の流出土砂が堆積し、上流河道が水位上昇を起こし、上川橋付近で破堤し氾濫したと考えられる。同様に本川の背水による支川への影響が他の本支川との合流点付近の土砂堆積跡から確認できる。
- ②ルベシベ川に架かる上川橋上流の右岸では土石流跡と河道内での土砂堆積跡が確認できる。渓流から流入した土石流は河道内で堆積し、河道閉塞が生じたため左岸側が益水したものと考えられる。
- ③本川河道内では上川町市街地を流下する区間や安足間取水堰の上流で土砂の堆積が顕著である。
- ④各地で土石流の流下痕跡が確認できる。多発的に土石流が発生したものと考えられる。

- ①支川においては、本川の背水により土砂堆積が生じ合流点付近での水位上昇による洪水氾濫の可能性がある。
- ②本・支川においては、渓流からの土石流が河道内で堆積することにより、河道閉塞が生じる可能性がある。
- ③本川河道において土砂の堆積による河床上昇が流下断面を阻害する。

以上より、支渓流から流入する土砂の抑制を図ることが重要であると考えられる。
