杉江友介 新潟県長岡地域振興局(現 新潟県土木部砂防課)

新潟県中越地方では、平成 16 年 7 月 12 日未明から 13 日にかけて長岡市を中心に梅雨前線の停滞に伴う豪雨により発生した土砂災害によって大きな被害を被った。そこで本稿では、7.13 新潟豪雨の復旧のために採択された災害関連緊急砂防事業(災害砂防事業)の調査結果とともに、新潟県長岡地域振興局管内で発生した土石流による土砂流出の状況、および災害砂防事業の対策工法の概要を報告するものである。

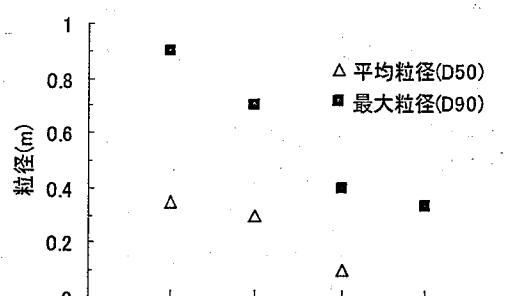
図-3 河床材料の粒径

当管内で土石流が発生した 5 游で災害砂防事業が採択されている。これらの事業実施時に実施された現地調査結果から、今回の土砂流出の状況を報告する。各渓流の砂防施設計画地点の上下流約 200m で実施された礫の粒径調査結果を図-3 に示す。最大粒径は、30cm から 90cm までばらつきがあるが、平均粒径は各渓流ともに 30cm 程度になっている。野田沢川の粒径が他の渓流と比較して小さくなっているのは、上流部で地すべりが発生しており、これらの崩土が渓床上を覆っているためではないかと考えられる。次に、今回土

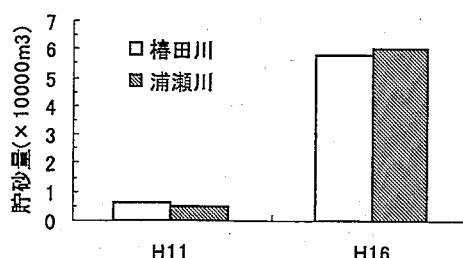
図-4 既存堰堤の貯砂量の変化

石流が発生した渓流の中で既設堰堤が配置されていた椿田川と浦瀬川の砂防堰堤の貯砂量の経年変化を図-4に示す。椿田川では平成2年に、浦瀬川では昭和47年に、それぞれ $58000m^3$ ,  $63000m^3$ の貯砂量をもつ砂防堰堤が完成している。平成11年の土石流危険渓流調査では各堰堤において $6000m^3$ 程度の土砂しか堆積していなかったが、災害直後の現地調査では両堰堤ともに満砂状態であることが確認されている。平成11年の調査以降、貯砂量の計測はされていないので精度は低くなるが、地元への聞き取りでは本災害発生前には土砂の堆積がほとんど確認されていないことから、今回の出水により $50000m^3$ 以上の土砂の流入があったと考えられる。さらに浦瀬川では、現地調査結果より崩壊土量が $7750m^3$ と報告されているので、流出土砂には河道および河岸侵食が大きく影響していると考えられる。今回発生した土石流では、直接集落まで到達した事例は報告されていないが、流木と一緒に下ってきた石礫が橋梁部等で河道を埋塞することで、土砂が道路等に溢れ出たために被害が拡大していた。

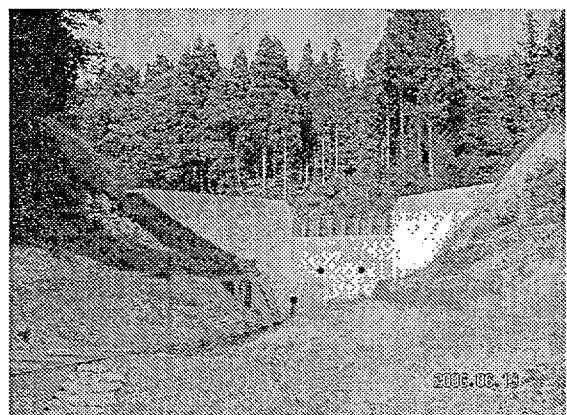
写真-2 田井川の復旧状況

今回の災害で災閑砂防事業が採択された5渓流における対策工法の一覧を表-1に示す。重力式クローズタイプ堰堤による対策が中心となっており、山腹崩壊による土砂流出が大きい渓流では法面対策が並行して施工されている。また各現場において早期復旧のために残存型枠が使用されており、40日から50日程度の工期短縮が図られた。工事が完了した浦瀬川および田井川の状況を写真-1, 2に示す。
