鉄砲水災害の実態と発生原因に関する考察

(独)土木研究所

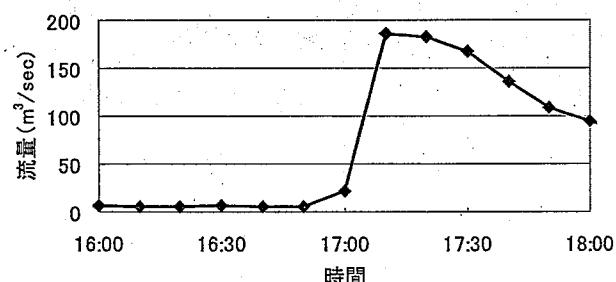
降雨状況は、上流にある地上雨量計では連続雨量24mmが観測されたものの、工事現場周辺では降雨はほとんど観測されていなかった。一方、レーダ雨量計は、上流域で局地的な豪雨を観測している。この現場から約3km下流で計測した水位から換算したハイドログラフを図-1に示す。約10分間で一気に約200m³/s近くまで流量が上昇している。

図-1 飯豊山系で発生した鉄砲水のハイドログラフ

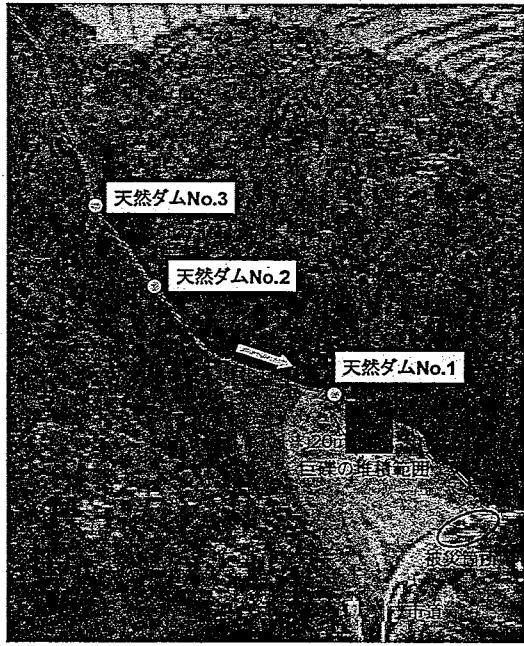
平成18年9月16日8時過ぎ、佐賀県伊万里市黒川町清水で鉄砲水が発生し、市道を通行中の車両が巻き込まれ2名が亡くなった。流域面積は、0.7km²である。生存者の証言によると、現場通過中鉄砲水が発生し、車両がガードレールにぶつかり、車外に脱出したものの、更に鉄砲水が発生し、他の家族は流されたとのこと。筆者らが、災害から4日後に現地調査を行った際、車両が鉄砲水に巻き込まれた道路から約100m上流地点で、天然ダムの決壊跡を発見した。天然ダムの決壊跡は、径が1m前後の礫が扇状に散乱していた。天然ダムの諸元は、現地の状況から幅3.5m、高さ2.5mで小規模なものである。右岸側がブロックよう壁で、川幅が狭くなり、上流から流れてきた礫が閉塞しやすい状況にあったと思われる。

この天然ダムより更に上流 150m区間に、さらに 2 つの天然ダム跡が発見された。これらの位置関係を、図-2 に示す。これらの天然ダムの一部は、流木と岩がかみ合って、その一部が残っている状況で、その諸元は前述の天然ダムのそれとほぼ同規模である。周辺には、step-pool も見つかっており、流木や step-pool の影響で、礫が流下中に天然ダムを形成しては決壊して鉄砲水を発生させる現象が繰り返されたと想像される(図-3)。

図-2 天然ダムと被災箇所の関係(佐賀県伊万里市)

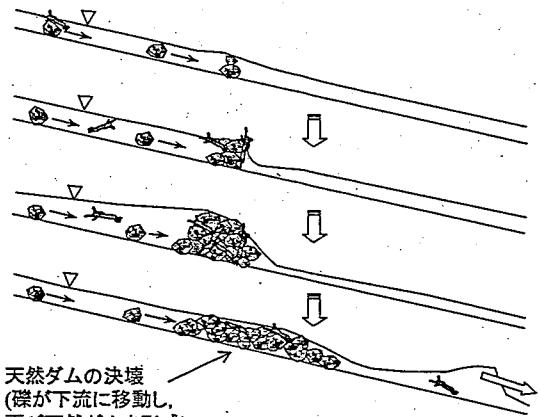
図-3 天然ダムの形成・決壊と鉄砲水との関係
(イメージ)

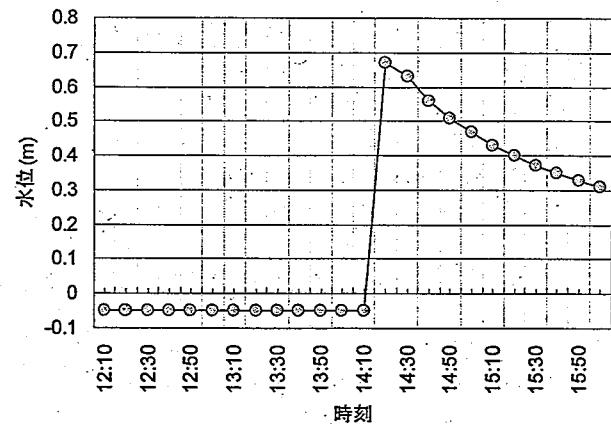
災害の発生現場から約 1km 上流で観測されていた水位データを図-4 に示す。10 分間で 70cm の水位上昇が記録されていた。災害発生当時、現場では降雨は観測されていなかったが、レーダ雨量計では、12:00~13:00 にかけて「~100mm」の雨量が記録されており、この集中豪雨が鉄砲水の発生の原因と考えている。なお、図-4 を見ると、急激な水位上昇があった後、緩やかな低減曲線を示している。仮に、天然ダムの決壊だけであるならば、もっと急激に水位が低下することも考えられ、ピーク後の水位の低減の程度から天然ダムの発生原因を推測する手法については今後の課題である。

図-4 富並川の水位変化
