1. はじめに

H10.6.14 に伊豆稲取港近くの黒根トンネル上部斜面において、深さ 2m・面積約 360m² の崩壊(写真 1 参照)が発生した。現場は図 1-1 に示すように伊豆急行線と国道 135 号に挟まれた斜面長約 90m、平均斜面勾配 40 度以上の急峻な山腹斜面である。同年 6 月の降雨履歴を図 1-2 に示すが、崩壊発生日までの連続降雨量は約 70mm であった。対象斜面は伊豆大島航路の正面にあたり市街地からの視認性も高く、森林景観の保全が重要であること、また大型機械の搬入が困難であること等から、樹木を保全して斜面の安定化が図ることができるノンフレーム工法が採用された。

本報では、この対策後の斜面の状況とその周辺で発生した斜面災害状況の調査結果について報告する。

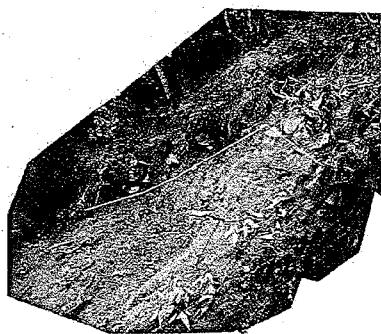
写真 1 崩壊地頭部の状況

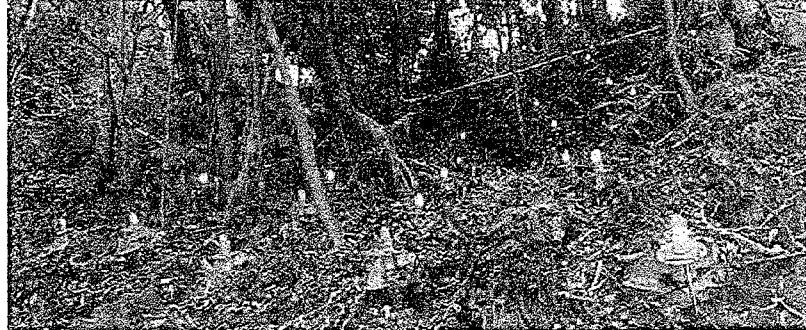
写真 2 に、施工後 1 年目の斜面内の状況を示すが、支圧板リブとワイヤロープによって、表土が捕捉されている。対象斜面を無対策範囲(区間 I)、無対策範囲と同様な斜面状況の対策範囲(区間 II)、急峻な箇所の対策範囲(区間 III)の 3 タイプに分け、区間 I と区間 II には地表侵食測定装置を設置し H15.8 から H15.12 までの侵食土砂量を計測した。その結果を USLE(Universal Soil Loss Equation)式を用いて評価すると、無施工地と比較して、ノンフレーム工法を施した箇所は、地表侵食量を 4%程度減少させる効果があった⁽¹⁾。

写真 2 対象斜面に施工されたノンフレーム工法

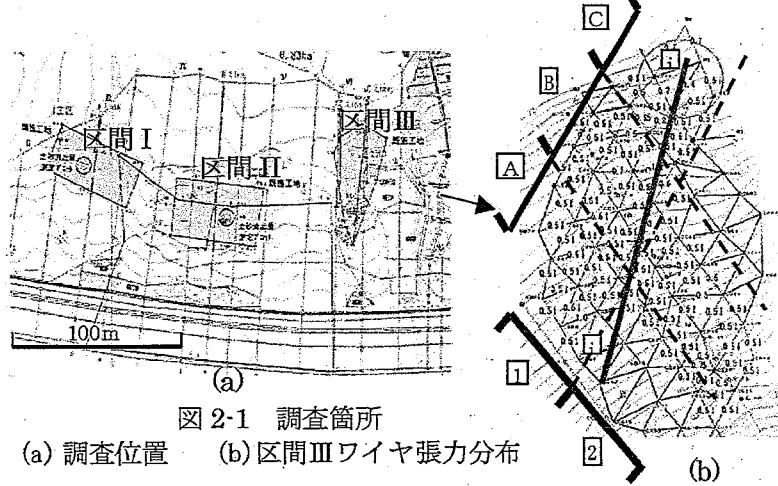
急峻箇所の区間 III においてワイヤ張力の変化を調査した。区間 III を図 2-1 に示すように、A1, A2, B1, B2, C1, C2 の 6 ブロックに分け、各ブロックのワイヤ張力を計測した。図 2-1(b) は H17.12.26 に計測したワイヤ張力を示している。斜面の上部に値がやや大きい範囲がある。図 2-2 は区間 III の(i-i)

断面について、調査期間H16. 6 から H17. 12までの斜面内に設置した標点の動きを各ブロック毎にまとめたものである。H17. 8～H17. 12までのブロック C1 及び B1 は僅かな移動が見られることから、図 2-1(b)の張力変化はこの移動によるものと推定される。なお H16. 11. 11～12に最大 29mm/h の降雨があったことから、傾斜が急な A2 と C1 の移動量が大きく、H17. 7. 9～10に最大 35mm/h の降雨で B1 の移動量が大きくなったものと考えられる。なおこれら移動によって斜面が不安定化し崩壊した箇所は見られない。

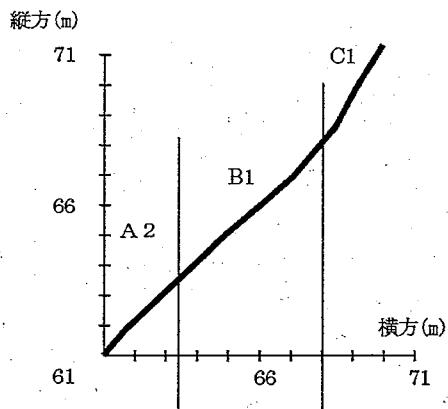
H16.9～H17.4	++	+	++
～H17.8	+	++	
～H17.12		+	+

(++: 移動量大 +: 移動量小 無印: 変化無し)

図 2-2 斜面内標点の動き(i-i の断面)

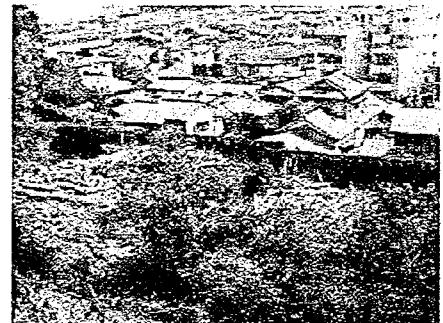
ノンフレーム施工現場では、小規模な表土侵食が生じていたものの斜面崩壊等は生じていなかった。一方その周りの数箇所で斜面崩壊が発生していた。写真 3 は河津駅そばの、勾配約 40° の斜面で発生した深さ約 2m・幅約 10m・高さ 12m の斜面崩壊の状況であるが、写真 4 に示すように斜面末端部の L 型鋼製落石防護壁が崩壊土砂を捕捉し市街地への土砂拡散を防止していた。図 2-5 に示す河津トンネル、河津浜の現場の近くでも同様の崩壊が発生しているが、地元の方々へのヒアリングにより、これら崩壊は 7 月中旬の降雨後に発生したというもので、7 月末の地震及び降雨の影響はないことがわかった。

写真 4 崩壊末端部の状況
