## T2-4 土砂移動現象に与えた森林の影響について～長野県岡谷市周辺で発生した土石流での事例～

長野県砂防課

### 1. はじめに

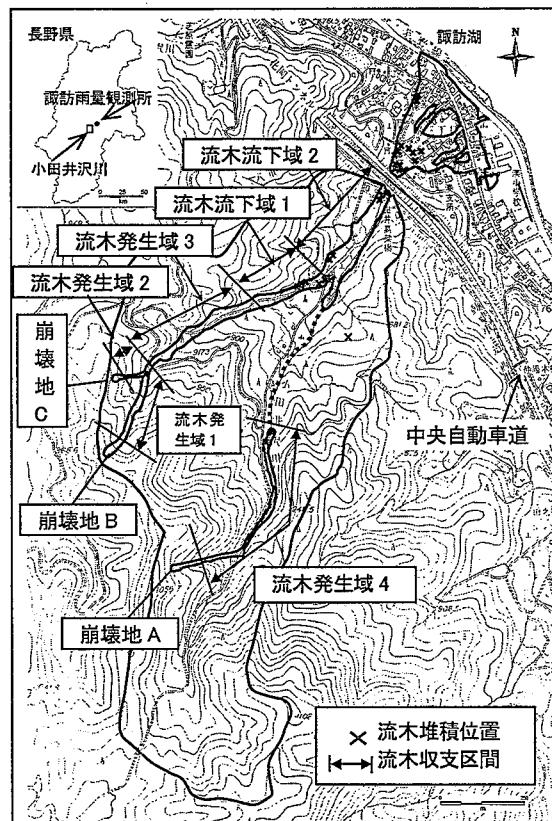
図1 小田井沢川の土砂移動実績図

2006年7月19日午前4時頃、長野県岡谷市の小田井沢川で土石流が発生した。土石流発生までの累積の降雨量は343mm、最大時間雨量は22.5mm(いずれも気象庁諏訪雨量観測所)であった。小田井沢川は、流域面積 $0.79\text{ km}^2$ 、平均河床勾配 $9^\circ$ 程度の溪流であり、中上流域は、階段状の、かつての耕作地上にカラマツの植林がなされており、中央自動車道の下流では扇状地形上に住宅が密集している。小田井沢川の左支川で発生した土石流は、渓床部に生育していた立木を巻き込み流下し、本川と左支川の合流部付近から氾濫し始め、下流部の道路上を流下し、流木と共に住宅地を直撃した。この土石流により、死者7名、住宅の全半壊17棟の甚大な被害が発生した。一方、小田井沢川本川でも土石流が発生しているが、中流部の立木により流木とともに堆積・停止しており、現在も不安定な土砂として渓流内に残存している(図1)。

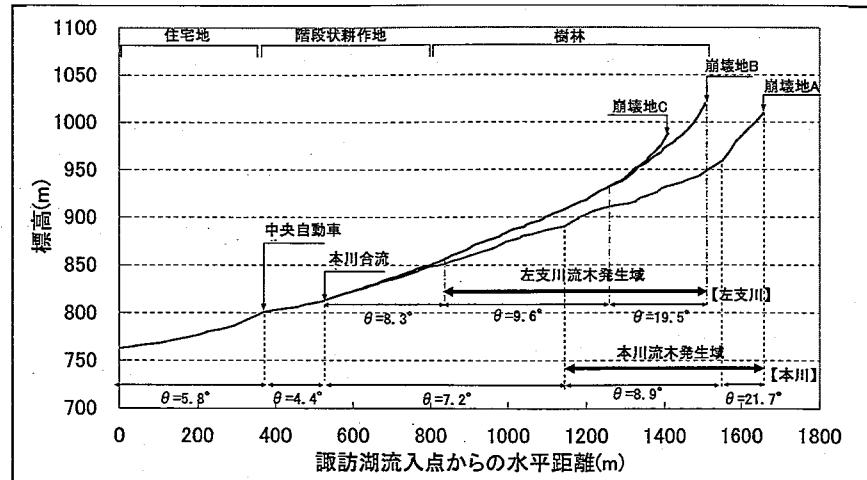
図2 小田井沢川の河床縦断と流木発生位置

土石流が発達・流下した渓床部においては、多くの立木が流木化した。小田井沢川左支川で、流木が発生した区間の勾配は9.6度から19.5度の範囲であった(図2)。ここでの植生は、残存する倒木等から判断すると、樹齢50年程度、胸高直径20~30cm程度のカラマツであり、根系の深さは1.0~1.5m程度であった。前述したように、小田井沢川本川においても土石流が発生・流下しているが、中流域で立木により、流木とともに停止堆積している。この地点の勾配は8.9度程度であり、既存の植生は、左支川と同様にカラマツであった。

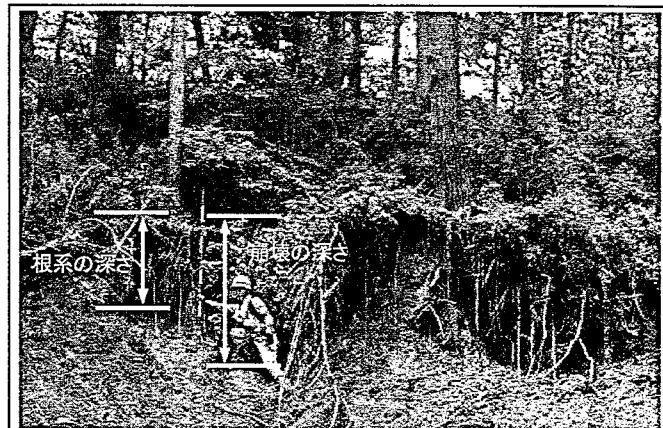
小田井沢川左支川で発生した土石流の流下痕跡の最上流部には、2箇所の小規模な崩壊地(崩壊地A,B)が見られた。崩壊地Bには2箇所の崩壊が見られ、その規模は、長さ19m、幅11m、深さ1.5mと長さ12m、幅16m、深さ1.5mであった。いずれの崩壊も、基盤岩である塩嶺累層の凝灰角礫岩とその上部のローム質の土壤の境界付近で発生していた。崩壊地周辺の植生は主に針葉樹林であり、主要樹種であるカラマツの平均樹高は16.6m、胸高直径は21.1cm、100m<sup>2</sup>あたりの生育本数は13本であった。現地調査によると、崩壊地の滑落崖には、多数の水平根・直根が確認された。これらの樹木根系は、崩壊面より浅い位置(深さ1.0~1.5m程度まで)に存在していた(写真1)。崩壊地Bでは、88本の立木が流木化し、9本が崩壊地内に残存し、79本が下流に流下した。

写真1 崩壊の深さと根系の深さ(崩壊地 B)

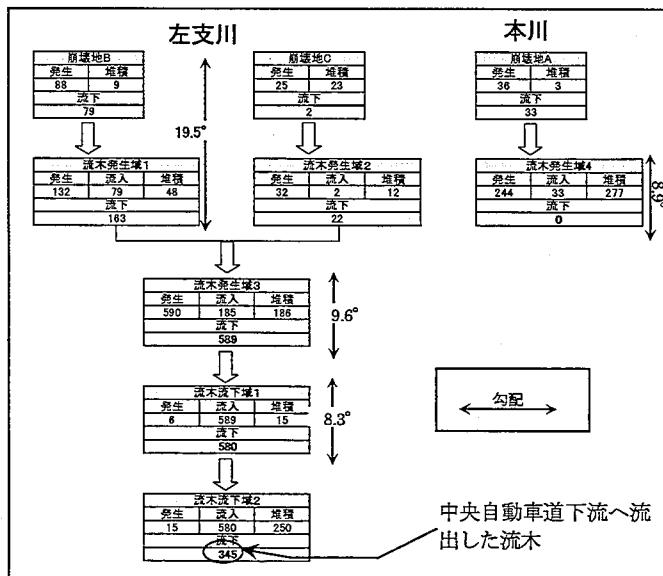
図3 流木収支図

小田井沢川での流木の発生・流下状況を把握するために、空中写真判読および現地調査で流木収支図を作成した(図3)。これによると、小田井沢川左支川では、崩壊地からその下流の流下域で873本の流木が発生し、そのうち345本が住宅街に流下している。小田井沢川本川では、277本の流木が発生したが、中流域の土石流停止箇所で堆積している。なお、小田井沢川左支川、本川とともに流木の主要な発生源は、勾配が10度以下の渓床や渓岸部であった。
