福井県福井農林総合事務所林業部林業・木材活用課 ○前田正人
国際航業株式会社 秋山晋二, 郡 典宏, 島田 徹

1. はじめに

2. 福井豪雨災害の概要

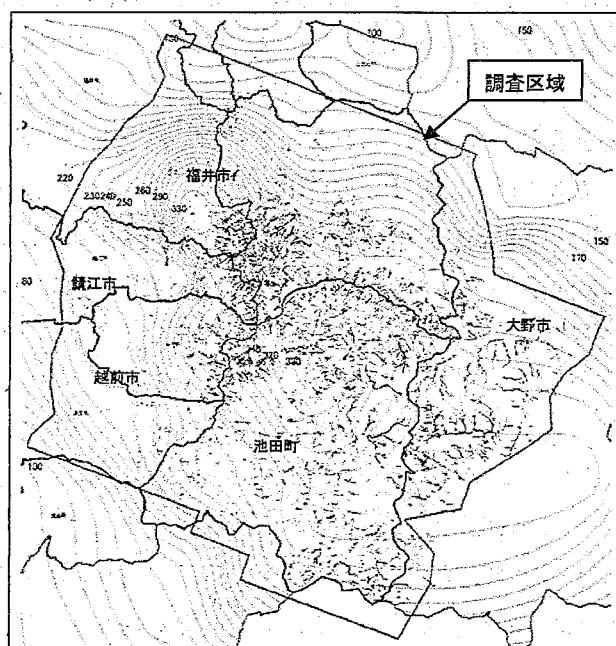
調査区域は、特に被害の激しかった福井市・鯖江市・越前市の東部、池田町及び大野市西部の連続雨量 200mm 以上の区域とした（図 1）。

図 1 連続雨量と山地災害状況

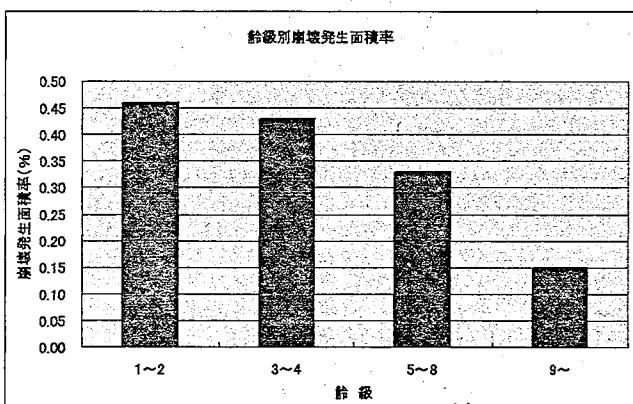
- ① ジギ・ヒノキ人工林の崩壊面積率は、林齢が高くなるほど少なくなる。
- ② ジギ・ヒノキ人工林(3~9齢級)の崩壊発生面積率は、過去10年間に内に間伐が実施されている林分より、実施されていない林分の方が大きい。
- ③ 流木の下流側への流出は、谷出口付近の渓床勾配が8°未満の渓流では認められない。

図2 齢級別崩壊発生面積率

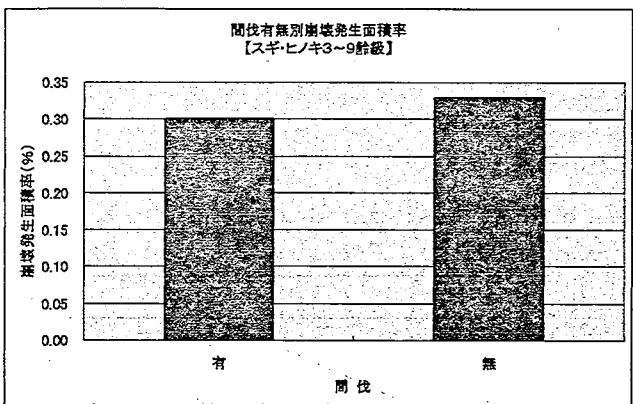
図3 間伐の有無別崩壊発生面積率

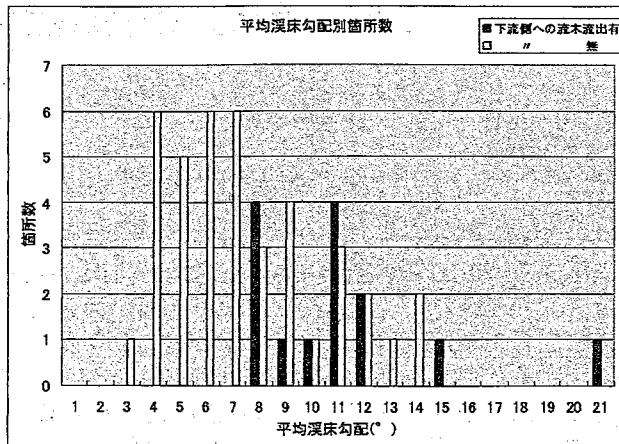
図4 流木の下流側への流出の有無

と平均渓床勾配との関係

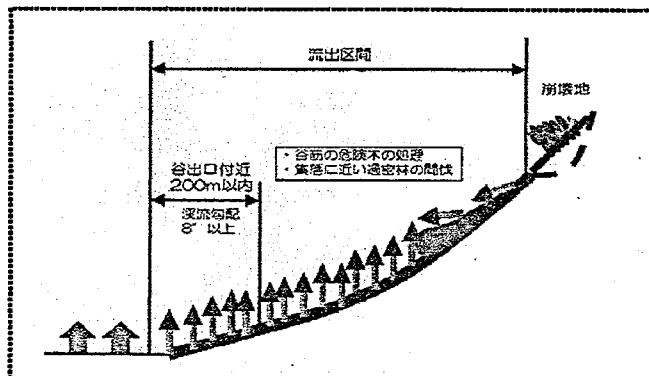
図5 流木発生危険地区的イメージ

また、既存の山地災害危険地区(山腹崩壊及び崩壊土砂流出危険地区)の再点検・新規抽出や流木発生危険地区の新設等、土砂災害特性を生かした森林整備を図ることができた。

今後、福井県では今回再点検・新規抽出された山地災害危険地区において、間伐(調整伐)等の適正な立木密度管理により、山地災害に強い森林を整備していくとともに、防災施設等の計画的・重点的な整備や防災体制(警戒避難体制)の整備にも取組み、安全で安心な農山村づくりを行っていきたいと考えている。
