## 平成 19 年 9 月に群馬県南牧村で発生した土石流災害 (2)

## ー災害メカニズムと砂防ダム・治山ダムの機能評価ー

群馬大学工学研究科○鶴飼 恵三

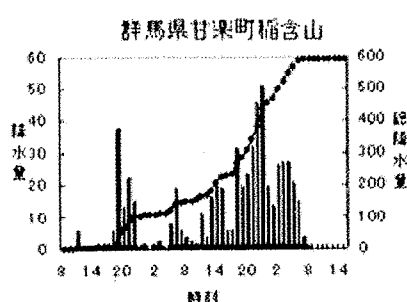
図-1(a) 甘楽町と神流町(群馬県)の雨量時刻歴

図-1 より総雨量で 500-600mm に達する地域が広範囲に見られる。

この地域の平均的な年間降雨量は 1100-1200mm であり、その約半分が 2 日間で降ったことになる。総雨量では約 50 年に一回の降雨であると推算された。また最大時間雨量は 40-50mm に達している。災害は 6 日午後 11 時ころに多発しており、時間雨量最大時とほぼ一致している。この時点で総雨量は約 400mm である。群馬県全体で被害は、軽傷 4 名、家屋の全壊 6 棟、半壊 39 棟などであり、被害額は土木被害 54 億円 (12 月 21 日時点)、林業関係被害 75 億円 (11 月 9 日時点) と、記録的な豪雨の割には、大災害に至ることはなかった。しかし、山間地では、小河川・溪流の土石流・氾濫や道路の土砂崩れによる孤立集落が多数生じ、大きな課題を残した。山間地を襲うこのような災害は、今後も全国各地で発生することは間違いない。本報告では、特徴的な土石流関連被害と溪流に設置されていた砂防ダム・治山ダムの効果について簡単なコメントを行う。

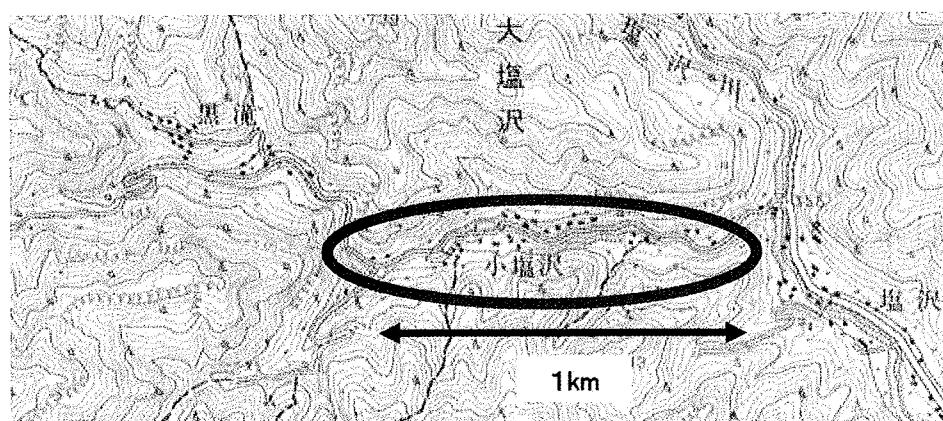
図-2 に南牧村東部の小塩沢地区 (太丸で囲んだ箇所) で発生した小河川の氾濫被害について報告する。氾濫は、6 日夜に発生した。上流の山間地 (図-2 の左側) の溪流沿いで土石流が多発しており、それらの一部が流下して河床に堆積し、河川沿いの道路に洪水があふれた。洪水時の模式断面図を図-3 に示す。

図-2 南牧村小塩沢川沿いで洪水氾濫被害による孤立集落が発生

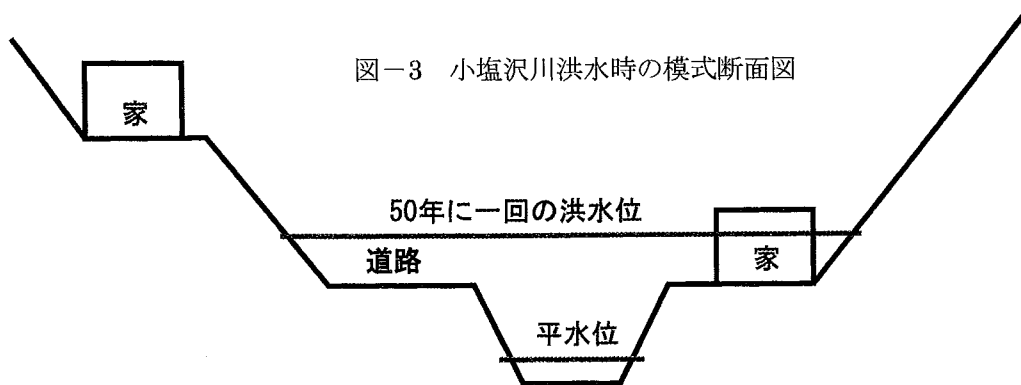
本災害の調査から、山間地を流れる小河川の被害の特徴として次のようなことが考えられた；小河川に沿って道路が整備され集落が点在しており、50年の1回程度の今回の洪水では、河川が氾濫し道路と一体化してしまう。道路と同じ高さにある家屋は被害を受け、それより高い位置にある家屋は無被害であった。同様な被害が、南牧村の多くの小河川沿いで発生した。このような被害の形態は、全国に共通するのではなかろうか。

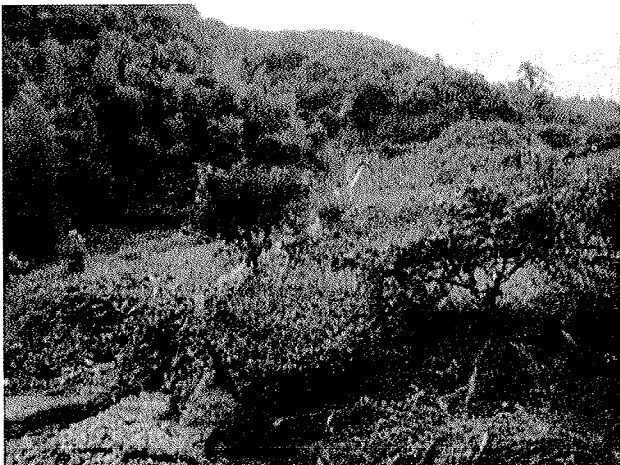
南牧村には、土石流危険渓流が76箇所指定されていた。すべての危険渓流について災害調査を開始した。2008年1月現在で27箇所の調査を終えた。90%（24/27）の危険渓流で土石流が発生していた。堰堤が設置されていた危険渓流は74%（20/27）であり、このうち95%（19/20）が土石流の土砂・流木の多くを制止していた。これらの箇所では、もし堰堤がなかったら、下流の人家に甚大な被害を与えていたことが予想された箇所が数多く見られた。堰堤が土砂・流木を抑止した例を以下の写真に示す。

小塩沢川支系流沿いに発生した土石流  
（堰堤が土石流の流下と勢いを軽減した）

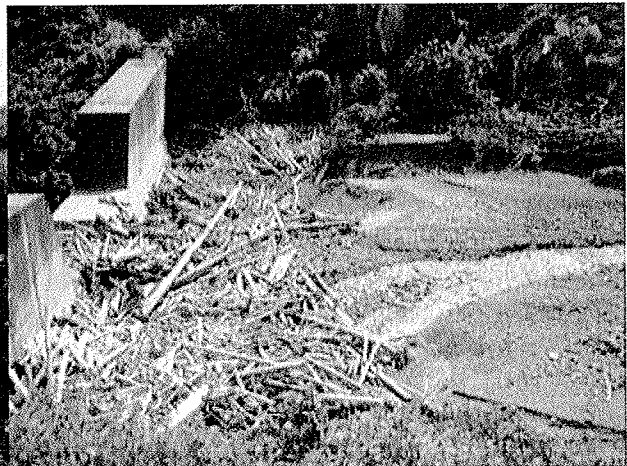
星尾堰堤（土砂と流木の流下を止めている）  
（群馬県砂防課提供）
