平成 18 年 10 月恵山八幡川で発生した土砂移動について

渡島支庁函館土木現業所 ○山崎 大志  
渡島支庁函館土木現業所 樽林 基弘  
渡島支庁函館土木現業所 喜多 博志  
国土防災技術北海道株式会社 小林 浩

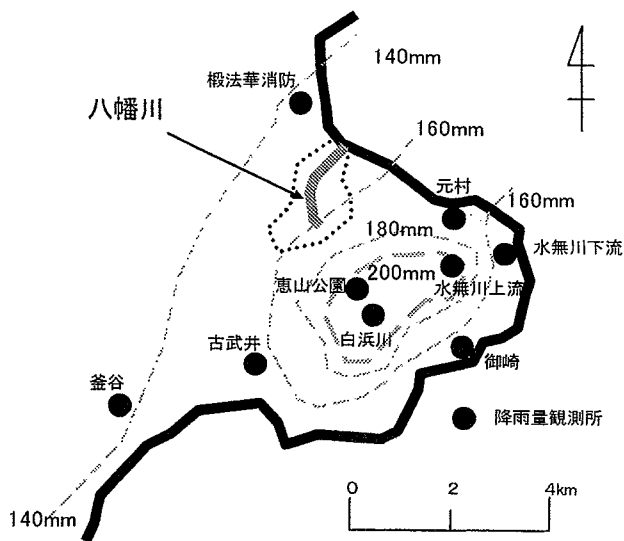
図－2 恵山周辺の24時間雨量降雨分布

表－2 に恵山周辺の各降雨観測所による降雨観測結果を示す。また、図－2 には 24 時間雨量の降雨分布を示す。恵山を中心とする函館市東部（旧恵山町・旧榎法華村・旧南茅部町）では 24 時間雨量が 100mm を越え、特に恵山山麓から山頂

にかけては200mmを越える降雨を観測した。降雨は2日夕方頃から始まり、21～22時に若干強い雨が降ったものの、その後は小康状態となっている。3日3時頃、亀田半島付近に発達した雨雲がかかったことから、渡島支庁東部に3時9分、大雨・洪水注意報が、5時1分、大雨・洪水警報が発令された。5～6時にかけて時間雨量16～82mmの大雨がもたらされ、3日9時頃に降雨は収束している。

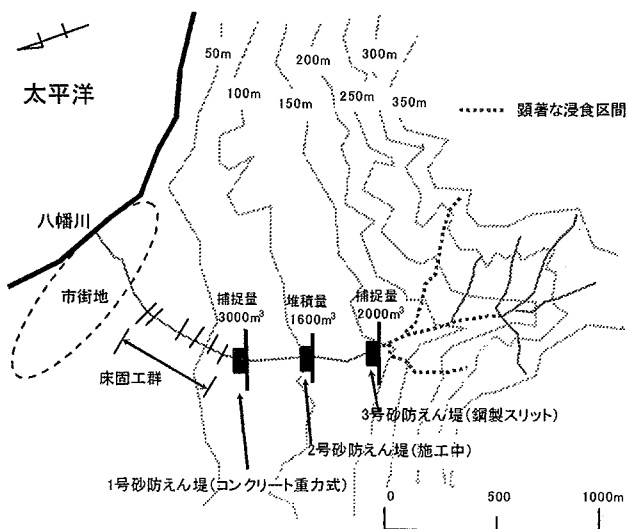
図－3 土砂移動概況図

土石流発生後に行った調査(図－3)は床固工群より上流1600mの間で、土石流発生前(平成11年)に撮影した河道断面の写真と土石流発生後の河道状況を比較した。また、砂防施設の上流側では発生前後の縦断面図を用いて堆積土砂量を算出し、この堆積土砂の粒径調査を実施した。粒径調査は1・3号砂防えん堤の堆砂数では1m間隔

本川の土砂移動は写真比較より、ほぼ全区間に渡って発生し、高さ2m内外の土砂堆積及び侵食箇所も確認された。本川における侵食の中心は、溪床の岩盤露頭が多く見られる3号砂防えん堤から3号砂防えん堤上流500m間で、この区間では横方向の侵食も激しく、河道を横断する状態で多くの倒木も見られた。

また、3号砂防えん堤の堆砂地で本川に合流する左右岸支川の侵食も激しく、特に右岸支川で谷の出口付近において深さ1m程度の侵食が確認された。

表－3に粒径調査の結果を示す。最上流に位置する3号砂防えん堤には、巨石や流木を中心に2,000m³の土砂が堆積し、最大粒径1.5m、平均粒径0.5mであった。下流に位置する1号砂防えん堤は、堆積土砂がほぼ水通天端にまで達し、3,000m³の土砂で満砂に至った。堆積土砂の粒径は最大で0.4m、平均粒径0.1mと3号えん堤と比較して小さな粒径であった。

また、施工途中の2号砂防えん堤には、施工完了していた床堀箇所が、今回の土砂移動により1,600m³の土砂で埋没した。堆積した土砂の粒径は、最大で0.7m、平均粒径で0.3mであった。

平均粒径は上流から下流に向かう700m間で、500mmから100mmと1/5となり、細粒化の傾向が確認された。このことは、複数の砂防施設が土砂量に加えて粒径の観点からも土砂移動の規模を低減したものと考えられる。
