## 国道10号日木山地区地すべりの概要

(株)ダイヤコンサルタント九州支社 ○樗木政昭, 半田義人, 山岡博, 上原忠, 土井満  
 (株)ダイヤコンサルタント本社 高橋透, 藤井義仁  
 国土交通省九州地方整備局鹿児島国道事務所

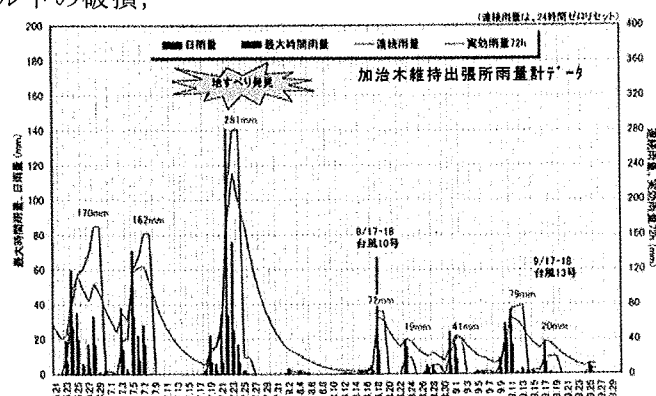
地すべりは平成18年7月25日午後5時過ぎに地元からの通報で発見された。図-2は平成18年6月から9月の日降雨量であるが、地すべりは直前の豪雨によって発生したと判断される。平成5年8月の豪雨時にも同じ箇所です砂崩壊が発生しており、以前から不安定な斜面であったと考えられる。災害発生直後にヘリコプターで調査した学識経験者からも対象地は地すべり地形をなしているとの指摘があった。

図-2 平成18年6月～9月の降雨状況

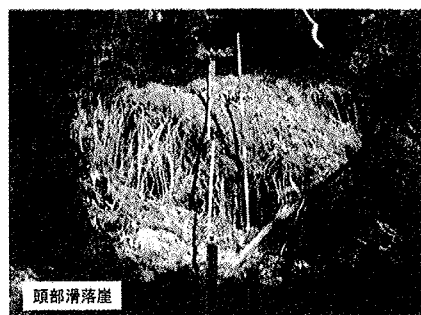
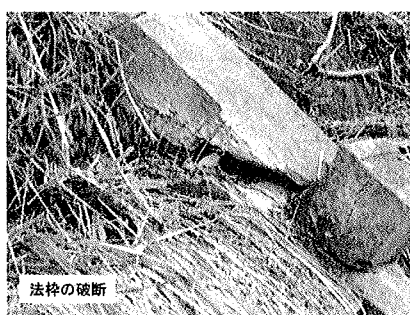
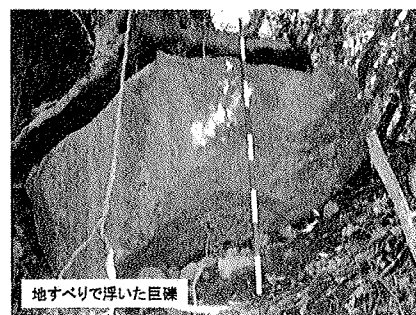
踏査やボーリング調査及び観測の結果、地すべりはA, B, Cの三つのブロックに区分された(図-3)。この内のAブロックが今回顕著に活動したブロックであり、頭部に明瞭な滑落崖が生じた他、吹付法面の崩壊、法枠工の破断やロックボルトの破損、小段コンクリートの破損押し出し等の変状を生じさせた(写真-1)。B, Cブロックは、パイプ歪計の計測結果やボーリングコアの状況及び地形的要素から判定したすべりブロックである。

写真-1 地すべりによる変状

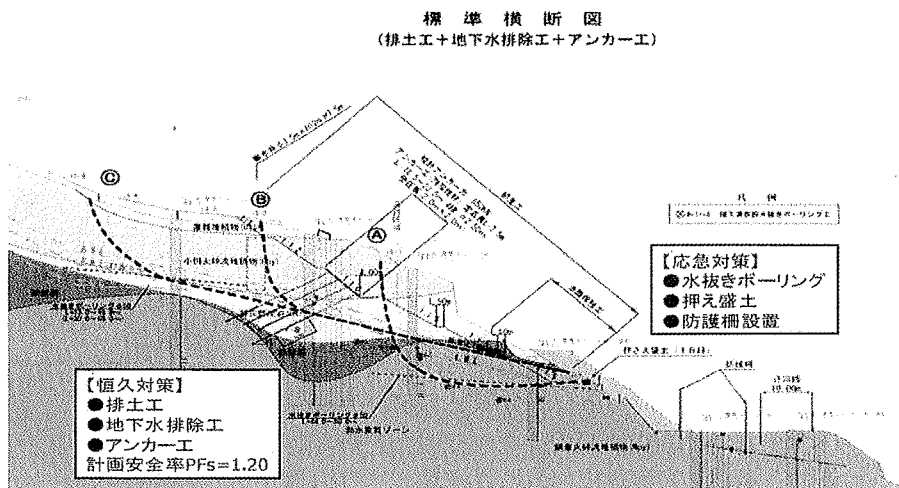
地質的には、凝灰質泥岩(ほぼ水平に分布する)を挟んで上下に火砕流堆積物が分布するが、下部の鍋倉火砕流堆積物が熱水変質を受けて軟質化していることが特徴である。

地すべりは、平面的には馬蹄形、断面的には椅子型すべりで、凸状台地地形の箇所が発生していることから、形態上は風化岩地すべりに分類される。

図-3 地すべり断面と対策工

恒久対策の検討では、抑制工のみ（地下水排除工+排土工）では排土の規模が大きくなり、背面地山のすべりを助長する可能性があるため、抑制工+抑止工による対策が妥当と判断した。抑止工として、杭工とアンカー工を比較したが経済性や施工性等でアンカー工が有利となった。

最終的に恒久対策工として、「排土工+アンカー工+地下水排除工」を採用した。図-3に対策工の標準断面を示す。なお、鍋倉火砕流堆積物の熱水変質部は酸性水を発生させる可能性があるため、アンカー等については耐酸性の材料を選定した。

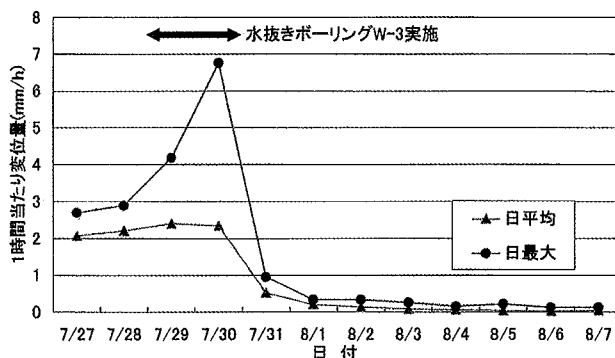
月下旬の水抜きボーリング W-3 の実施時に一時的に変位が増加したが、その後急激に地すべりの動きが沈静化したのは、この水抜きボーリングの効果と判断される（図-4）。

図-4 水抜きボーリングと伸縮計の変位

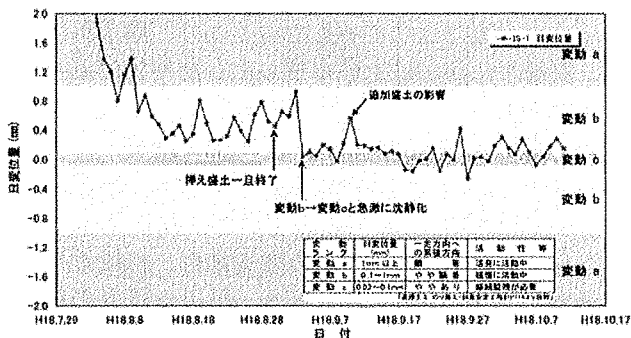
図-5 押え盛土と伸縮計の変位

沈静化はしたがまだ動きが継続していたため、押え盛土を施工した（図-3、写真-2）。この押え盛土により、日変位量 0.1mm 以下の動きとなり効果を発揮したと判断できる（図-5）。効果は盛土終了後数日遅れて発現した。また、今回のすべり面は道路より約 10m 上部に抜ける形のため、土砂での押え盛土では規模が大きくなり、大型土のうを積み上げる形で押え盛土を施工した。大型土のう押え盛土は、盛土表面に紫外線に強い耐候性土のう（黒色）を用い、内部に通常的大型土のうを利用する形で施工した。

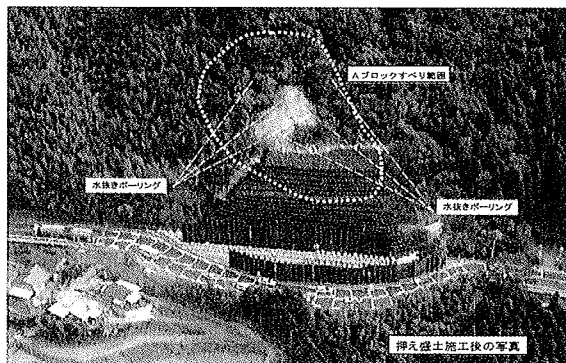
写真-2 押え盛土後の全景
