雲仙普賢岳における溶岩ドームの挙動観測について

財団法人 砂防・地すべり技術センター 松井宗廣、○澤田悦史、鈴木拓郎  
国土交通省雲仙復興事務所 石坪昭二、高場悦郎

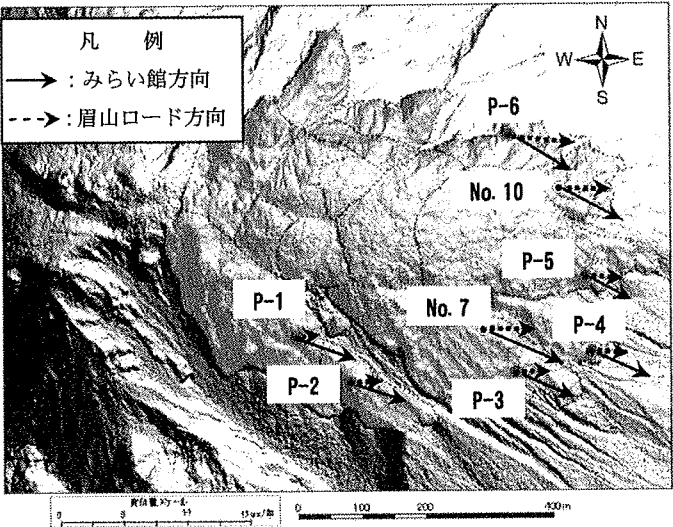
図－1 反射プリズムの手動観測結果

反射プリズムの手動観測結果（平成 18 年 4 月～19 年 12 月）を図－1 に示す。図中の矢印は砂防みらい館観測所と眉山ロード観測所の 2 方向への変位置を示している。砂防みらい館方向には 4 ～ 7 cm/年、眉山ロード方向には 1 ～ 5 cm/年変位していることが確認できる（表－1）。

概ね東方向に変位する全体的な傾向は、平成 9 年 4 月からの観測開始から継続している。

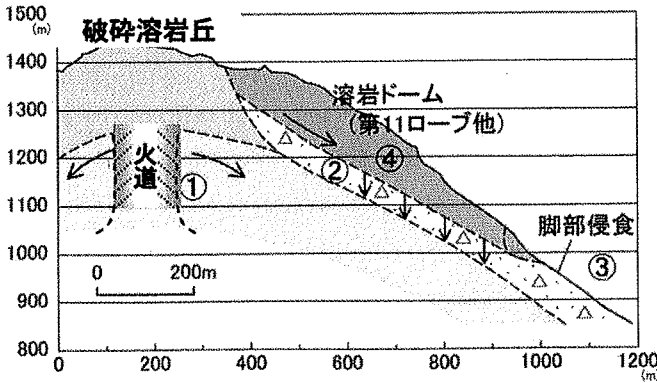
図－2 挙動の原因に関する模式図

溶岩ドームの挙動原因としては次のようなことが考えられるが、詳細は今後の検討が必要である（図－2 参照：図中の①から④は下記の内容に対応している）。

①旧地山の変位、火道に存在するマグマの収縮、②火砕流堆積物の圧密に起因した沈下、③溶岩ドーム脚部の侵食による不安定化、④溶岩ドーム全体または外縁部の岩すべり

変位が今後も継続していく場合に想定される現象としては、「先端の急崖部における落石または溶岩ドームの局所的な崩壊」、「溶岩ドームのブロック単位での小～大規模崩壊」などが想定される。したがって、工事の安全管理上、また場合によっては住民の安全上からも継続観測が重要であると考えられる。

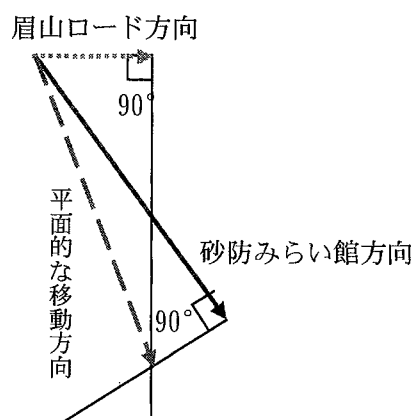
図-3 溶岩ドームの移動方向（推定）

なお、溶岩ドームの変位を両観測所方向へ近似的に平面上に投影した場合、幾何学的には南南東の方向へ変位していると考えられる（図-3）。このことは、観測体制の強化などを含めた今後の検討が必要である。

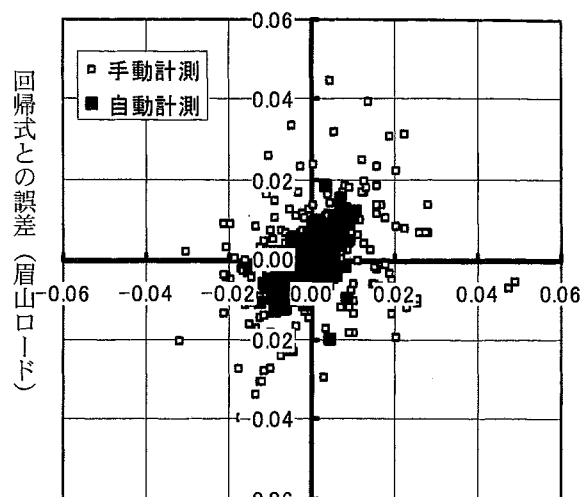
図-4 回帰線からの誤差

反射プリズムの観測は、平成19年8月から完全自動化による観測を開始した。自動観測の精度を確認するために、平成18年4月から平成19年12月まで計測された手動観測データと平成19年8月から平成19年12月まで計測された自動観測データを比較検証した。自動観測の精度は図-4に示すとおり回帰線との誤差が $\pm 2.0\text{cm}$ 以内に収まる結果が得られた。また、手動観測と自動観測データから度数分布図を作成し、観測値のばらつきを比較したところ回帰線との誤差が0%付近の出現確率が、手動観測は8%、自動観測は約18%となり自動観測の精度が高くなることが確認された（図-5）。ただし、自動観測のデータは4ヶ月のみであることから、今後も同様な傾向であるかについて引き続き観測を実施し、検証を行っていく必要がある。
