## 鋼製透過型えん堤の除石について

砂防鋼構造物研究会  
砂防鋼構造物研究会

(財) 砂防フロンティア整備推進機構 (現国土交通省富士川砂防事務所)

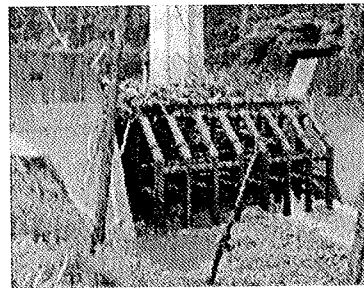
表1のうち、効果事例の代表として熊本県の北里川えん堤を写真1に示す。北里川えん堤は、平成17年7月9日から10日にかけての豪雨に伴い発生したと見られる土石流・流木をほぼ完全に捕捉している。本えん堤の上流には数基の不透過型えん堤が設置されており、発生した土石流に含まれる巨礫の多くはこれらのえん堤で停止したが、流木は捕捉されずに流出し、本えん堤にて捕捉されていた。

写真1 土石流・流木捕捉事例

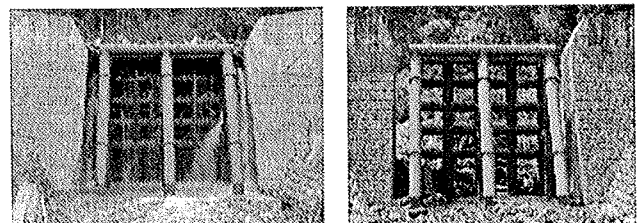
調査を実施した11施設のうち、平成19年4月現在、9施設で除石・除木が実施され、また1施設が計画であった。当時はまだ指針が改訂される以前であったが、調査の結果から基本的には次年度の出水期の前までに、除石・除木が実施されていることが判明した。土石流・流木の捕捉時と撤去後の状況の一例として、写真2に鹿児島県の平野川えん堤を示す。

写真2 除石・除木の事例

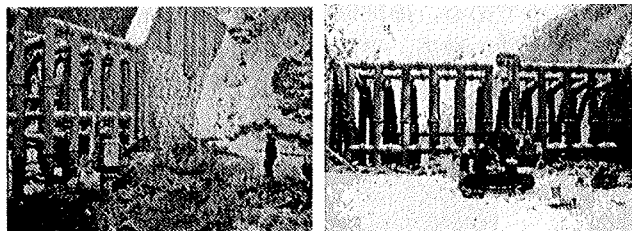
索道を設置された事例では、分解型バックホウの搬入にも索道が利用されており、工事用道路が確保できない場合の有効な除石方法のひとつと考える。索道による除石事例を写真3に示す。

写真3 索道による除石の事例

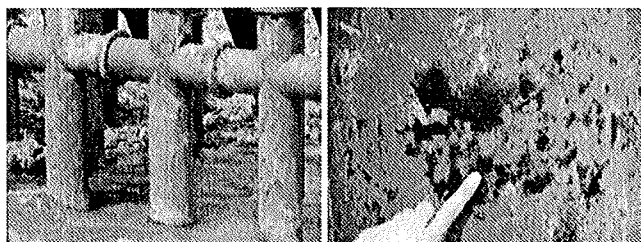
一方、除石後のえん堤の損傷に関する質問に対しては6件の回答があり、その内2件が破損無し、4件が損傷が軽微で補修不要との判断がなされていた(写真4参照)。

写真4 除石後のえん堤の状況
