## 渡良瀬川の河床変動状況と今後の流域土砂管理について

渡良瀬川河川事務所 野口 明義・星野 光男・村田 友幸

国際航業株式会社 ○五島 寧人・岩波 英行・久保 毅・佐藤 匠・大谷 徹

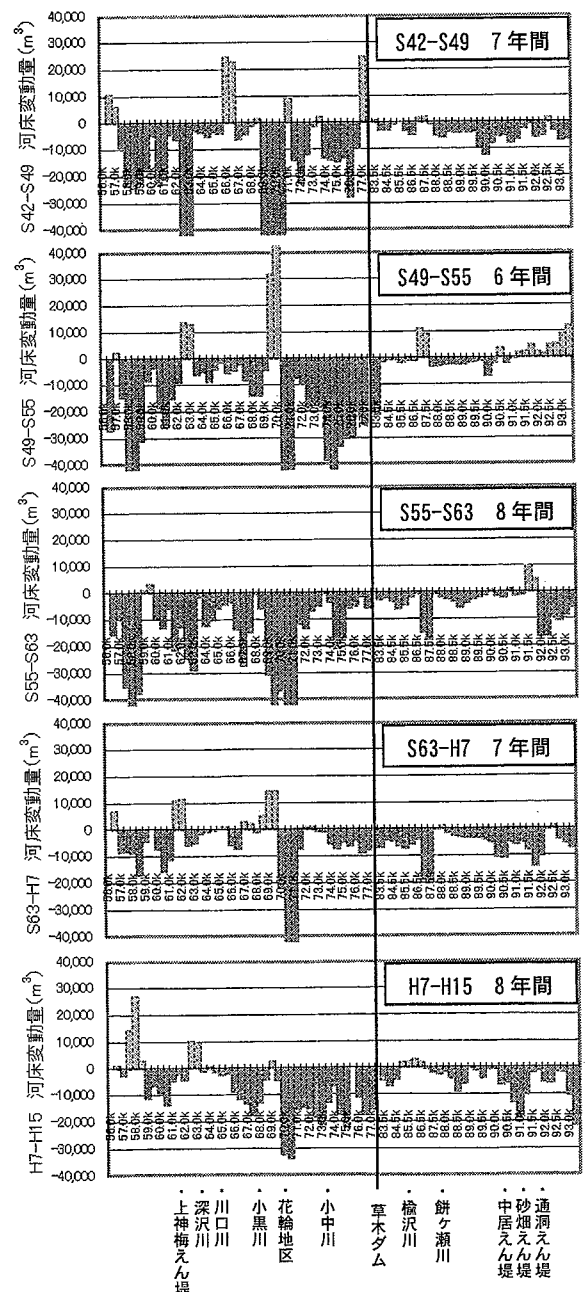
図 2 河床変動量の経年変化 (56.0kp～93.25kp)

昭和 42 年から平成 15 年（37 年間）の渡良瀬川（大間々～神子内川合流地点）における河床変動状況を期間別に整理した（図 2 参照）。なお、この 37 年間において最大 24 時間雨量が 10 年超過確率を超えたのは、足尾観測所で昭和 56、57、平成 13、14、19 年の計 5 回、小中観測所で平成 14、19 年の計 2 回であった。

昭和 63 年頃までは侵食傾向が顕著となっている。これは、砂利採取や草木ダムの影響（昭和 52 年 3 月に運用開始：上流からの土砂供給源がストップ）であると考えられる。平成に入ってから侵食傾向が少し弱まり、花輪地区や上神梅えん堤上流域などで堆積・侵食が繰り返されている。

全体的には侵食傾向にあり、85.0kp～87.0kp 区間では堆積と侵食が繰り返されている。草木ダム下流域と比べて侵食の程度は低い。

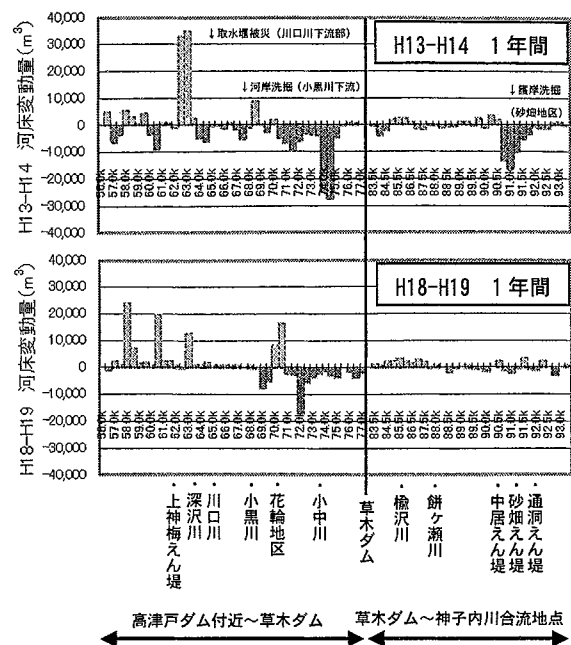
図3 H13-H14（上）及びH18-H19（下）の河床変動量

近年では、平成 14 年 7 月に発生した台風 6 号の集中豪雨によって管内各地で崩壊及び土砂流出が発生し、護岸の埋没、河岸洗掘、取水堰の被災など、河川砂防構造物への被害が生じた。既往横断測量成果より作成した 1 年間の河床変動状況を図 3 の上段に示した。

図より、上神梅えん堤上流部及び花輪地区での土砂堆積が顕著であったことが分かる。その他の区間では、大部分が侵食傾向となっている。

平成 19 年 9 月に発生した台風 9 号と平成 14 年に発生した台風 6 号の降雨量は、足尾観測所で最大 24 時間雨量（H14：335mm、H19：355mm）、最大 3 日雨量（H14：421mm、H19：414mm）と同程度であった。航空レーザ計測成果を利用して作成した 1 年間の河床変動状況を図 3 の下段に示す。

図より、平成14年の1年間と比べて平成19年の1年間は、堆積や侵食箇所は比較的同じであるものの、河床変動量は平成19年の方が少ないことが分かる。これは、河床変動量算出以前の流域条件が両者で異なる（大規模出水の有無）ことや、砂防ダムの堆砂の進行度合によることなどが主な原因となっている可能性が考えられる。

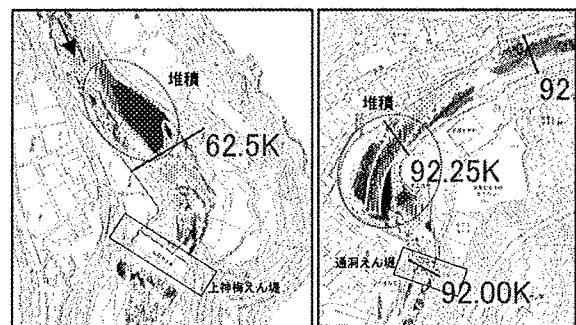
平成19年の1年間においては、全体的に河床低下傾向であるが、支川流入地点では土砂堆積と侵食が繰り返されているようである。草木ダムの運用開始直後約10年間と比べて、河床低下傾向は弱まりつつある。一方、通洞えん堤における堆積の進行や支川から本川への流出土砂の堆積、再移動等によって、保全対象や構造物への被害が懸念されることから、今後も土砂移動の継続的な監視が望まれる。

堆積箇所：上神梅えん堤（左）及び通洞えん堤（右）の堆砂数

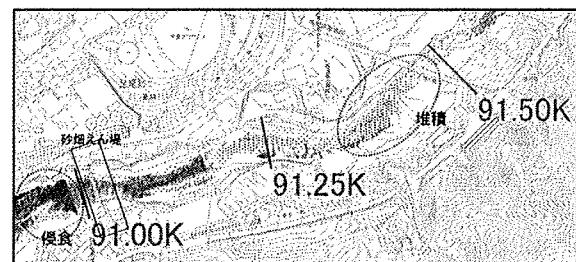
出水時に狭窄部の水位が上昇（せき上げ）し、その上流域（91.25kp～91.50kp 区間）では、土砂の運搬能力が低くなって顕著な堆積が生じたと考えられる。

堆積箇所：狭窄部より上流域における堆積（91.25kpより上流）

侵食箇所：砂畑えん堤下流（91.00kp）

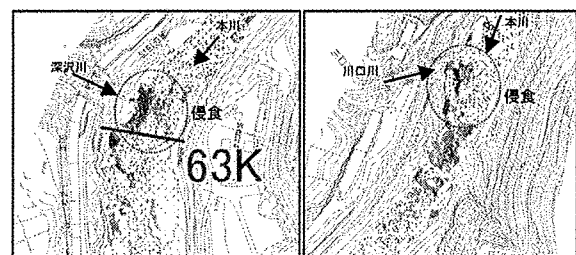
（本川合流地点）

深沢川、川口川をはじめとするほぼ全支川の出口において侵食傾向となった。これは中小出水時に支川から本川へ流出した土砂（＝本川に堆積していた土砂）が本川上流からの流水により下流へ再移動したものと推測される。

侵食箇所：深沢川（左）及び川口川（右）の支川出口
