平成19年9月 利尻島雄忠志内川の土石流発生事例

北海道稚内土木現業所（現札幌土木現業所） 川村 一
 （株）シン技術コンサル ○佐藤直俊、齋藤健一、布田哲朗

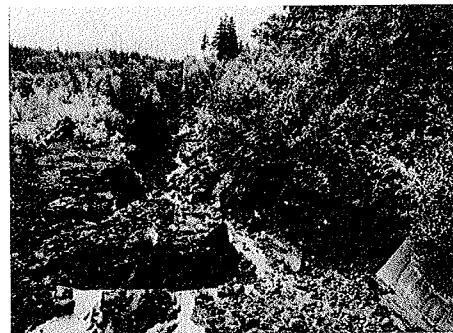
雄忠志内川の砂防事業は、源頭部発生土砂の流出抑制を主体に昭和36年に着手され、源頭部に3基（上流から4, 2, 3号砂防ダム）、扇状地部に3基の砂防ダムが完成していたが、平成元年9月の土石流により扇状地部に縦浸食が生じ（写1）、不安定な河岸を持つ流路が形成された。この対策として秆止を主目的に扇状地面に56基の帯工、床固工群が配置された。この間5~10年の頻度で小規模な土石流が発生し、上流部3基の砂防ダムには計画堆砂勾配を大きく上まわる土砂が堆積した。

写1 3号ダム直下の浸食状況（H元年9月）

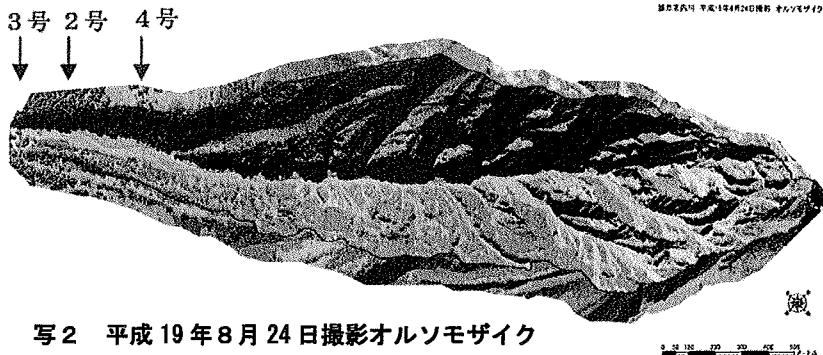
写 2 平成 19 年 8 月 24 日撮影オルソモザイク

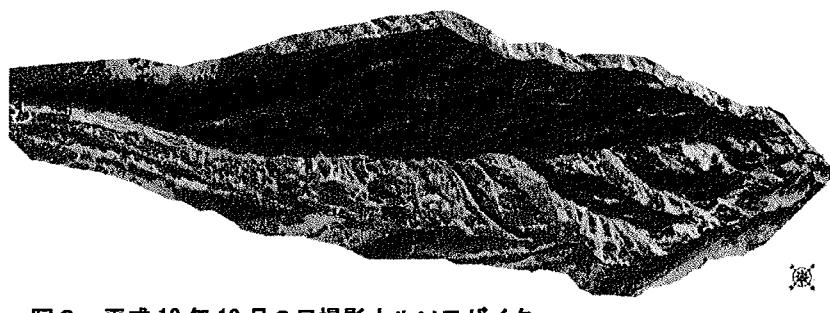
写 3 平成 19 年 10 月 3 日撮影オルソモザイク

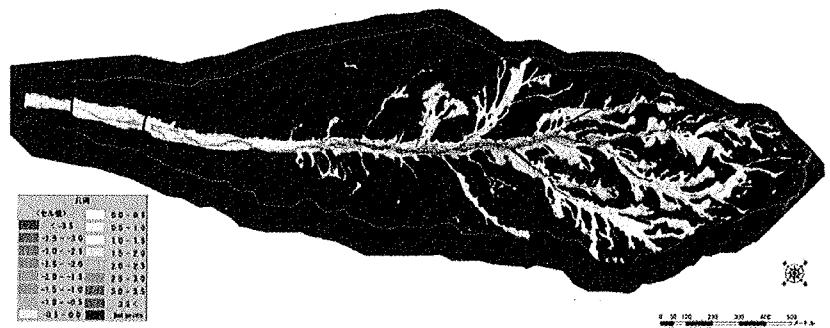
- ・山腹斜面の崩壊面積に大きな変化はなく、平面的な土砂変動域は少ない。凹型谷型崩壊地の谷部で大きな浸食があり約 $46,000 \text{ m}^3$ の土砂流出があった。
- ・土石流発生域（4 号砂防ダム堆砂域上流）の河道部は、源頭部から浸食が連続し、約 $113,000 \text{ m}^3$ の土砂流出があった（平均 2.5 m の浸食深）。但し雪渓と崩落土砂が累重堆積し、雪渓を壊して堆積土砂と雪渓が一緒に流出している（写 4）。
- ・4 号砂防ダム堆砂域は、約 $11,000 \text{ m}^3$ の堆積、約 $30,000 \text{ m}^3$ の浸食（堆砂域全面ではなく約 5 m 幅の縦浸食が蛇行発生）があり、この区間から約 $19,000 \text{ m}^3$ の土砂流出があった。
- ・2 号砂防ダム堆砂域は、堆積、浸食ともほぼ同じ量で、平衡状態であった。
- ・3 号砂防ダム堆砂域は、約 $13,000 \text{ m}^3$ の堆積、約 $1,000 \text{ m}^3$ の浸食があった。ここでは堆積傾向となっているが、2 号砂防ダム上流からの超過土砂との差約 $166,000 \text{ m}^3$ の土砂は下流に流出した。

写 4 平成 19 年 9 月土石流の土砂変動グラデーション図

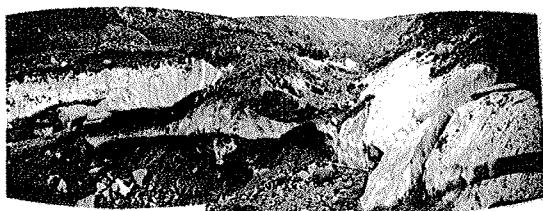
今回発生した土石流は、源頭河道部が発生土砂の主体となっている。山腹で新しい崩壊地が出現するだけでなく、山腹からの生産は恒常的な土砂生産よりも若干多い程度と思われる。源頭部の河道部が山腹斜面からの供給土砂のバッファーとなって、そのストックの均衡が、降雨、堆砂勾配、バッファーストック量の多寡を要因として崩れた時に土石流発生に繋がっていると思われる。

写 4 土石流発生流下区間の河道状況
