## 登録有形文化財（釜ヶ渚えん堤）の復旧対策について

国土交通省松本砂防事務所 植野利康 馬場和夫 石田哲也 柳沢信繁  
国際航業株式会社 ○宇野沢剛 高橋研二 久保 毅 岩波英行

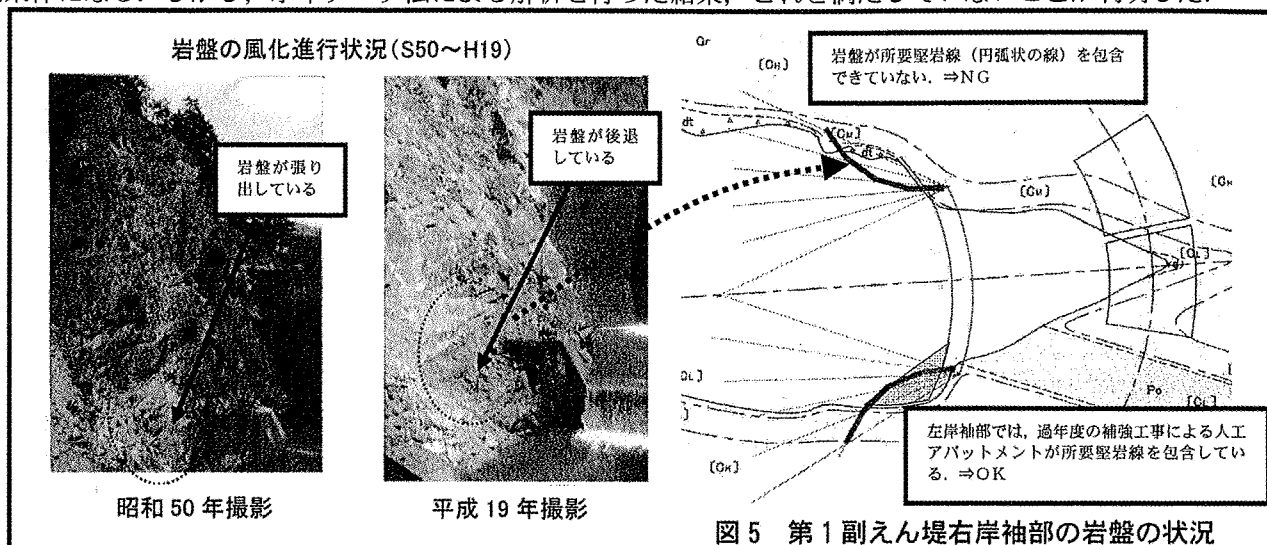
図5 第1副えん堤右岸袖部の岩盤の状況

当該部位は岩盤の風化が著しく崩落が生じており、過去に比べて袖部下流側の岩盤が後退しているようである。アーチダムの安定性はこの下流側岩盤の厚みに影響され、岩盤が所要堅岩線と呼ばれるラインを包含していることが安定条件になる。しかし、水平アーチ法による解析を行った結果、これを満たしていないことが判明した。

この状態に至った原因は、①袖取付部の岩盤は亀裂の発達した軟岩（CL級）であったが、本来必要とされる間詰めコンクリートおよび側壁護岸が設置されていなかったため、経年的な風化・劣化が進行した、②背後に長大斜面が控えており、周辺に大礫が堆積していることから、斜面高方からの落石が当該部位を傷めた、③南東に向いた斜面であることから、凍結融解の繰り返し風化を促進した、という現象が複合して発生したことによるものと考えられる。なお、この状態を放置すれば、基礎岩盤がアーチスラスト（作用力）に抵抗できなくなり、岩盤および第1副えん堤の滑動を招く恐れがある。

所要堅岩線を包含するように人工のコンクリートアバットメントを設けることとした。打設面積が広く、景観に与える影響が問題視されたが、施工当初は露岩が張り出した状態にあったこと、また現在の周辺斜面も露岩であることを考慮して擬岩による修景を行い、外観の維持および周辺景観との調和を図ることとした。
