## 平成 19 年能登半島地震により発生した流下速度の遅い土石流の実態

山地防災研究所 ○櫻井正明  
太田ジオリサーチ 太田英将  
山梨大学 後藤聡

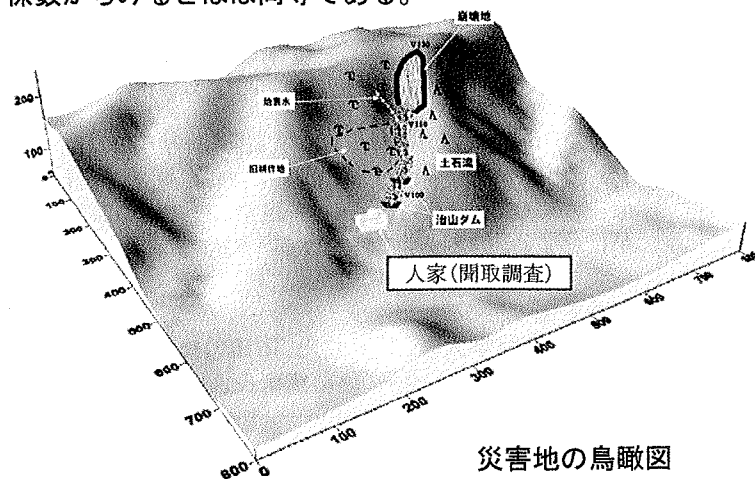
災害地の鳥瞰図

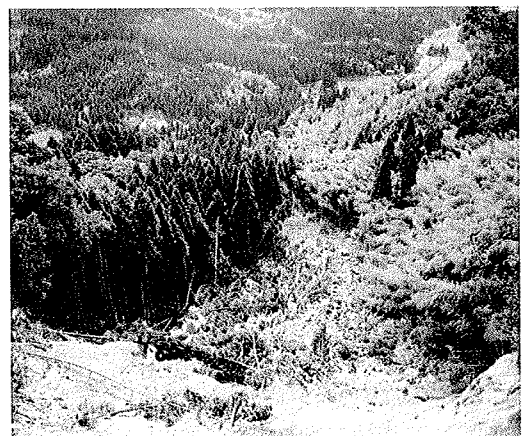
崩壊地頭部から下方を望む

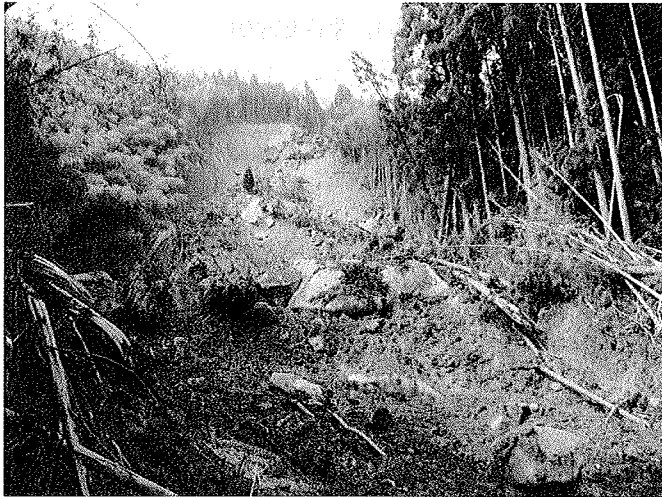
標高約 250m の尾根部から、人工林（アスナロ）で覆われていた風化層が崩落して深層崩壊（長さ 90m、幅 40m）が発生した。崩壊した風化層は、主として塊状の凝灰角礫岩からなり、比較的硬質な部分が節理からブロック状に剥離し、土砂化した部分を巻き込んで崩落したと見られる。そのために、下方に堆積した崩土は大径の転石（凝灰角礫岩）を数多く含んでいる。崩壊地下部には不透水層となる凝灰岩が露出しており、隣接斜面の湧水を集めた表流水が崩壊地直下を流れて小沢を形成している。なお、崩壊地の周辺では古い滑落崖が追跡できること、斜面末端の堆積面は過去に水田として利用され、現在は竹林、人工林となっていることから、今回の地震で崩壊地形の一部が崩落したものと見られる。

崩壊地の状況

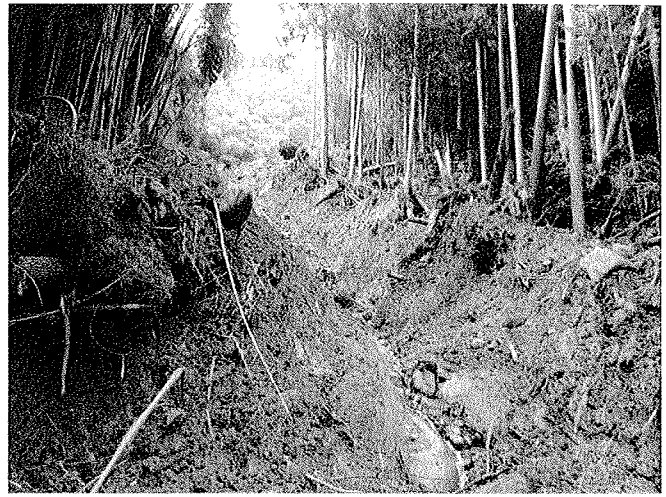
崩壊した崩土は、大径の転石を含んでいたが、小沢を埋めるように堆積したために、崩土の一部が流動化して沢を流下した。流動化した崩土は細粒土砂が主体であり、堆積土砂は流路から大きく広がっておらずに、兩岸に土砂・立木が押しのけられており、カーブでも直進性が見られない。また、縦侵食も沢内の大きな転石（流下痕跡が残っている）でとまっている。流動化した崩土は、260m 程度小沢を流下して治山ダム（コンクリート）で停止した。崩壊地頭部から崩土末端までの垂直距離を水平距離で除した等価摩擦係数は 0.44 で、典型的な土石流ほど流動性は見られない。新潟県中越地震においても地震 3 日前に比較的大きな降雨（長岡 102mm）があり、崩土の流動性の高い崩壊が見られたこと（等価摩擦係数 0.47）が報告されているが<sup>3)</sup>、等価摩擦係数からみるとほぼ同等である。

土石流の流下痕跡
