# 損傷形態からみた砂防えん堤設計・施工への一提案

長野県砂防課 ○玉川博之 栗原淳一

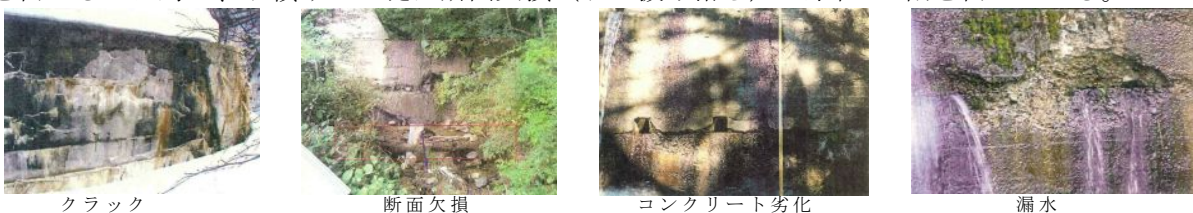
写真－1 損傷性状の例

損傷性状は多い順から、クラック、コンクリート劣化、断面欠損（玉石等の抜け落ち）、漏水、洗掘、摩耗、遊離石灰、破壊である。コンクリートえん堤に限ってみると、クラックとコンクリート劣化で4割弱を占めるのに対し、石積みえん堤は断面欠損（石の抜け落ち）と摩耗で6割を占めている。
