# 鋼製透過型砂防えん堤の維持管理に関する一考察

| 砂防鋼構造物研究会 | ○ 守山 浩史 |

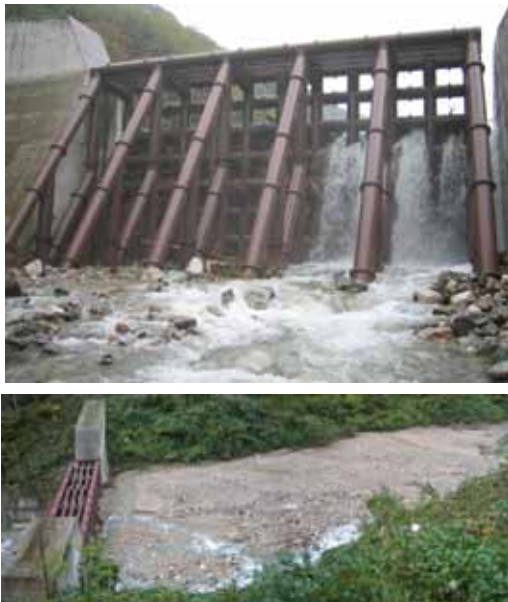
写真1 土石流捕捉事例(菅沼谷第1えん堤)

菅沼谷えん堤は、平成 16 年 10 月 20 日の台風 23 号に伴い発生したと見られる土石流・流木を完全に捕捉している。本えん堤は保全対象直上流に設置された。

いわゆる最下流えん堤である。えん堤の下流 20m の範囲には、土石流のフロント部が到達する前に流出したと思われる 60cm 程度の礫の堆積が見られたが、さらに下流の保全対象までの間には土石流が到達した形跡は認められず、下流にも被害が発生しなかったことが報告されている<sup>1)</sup>。

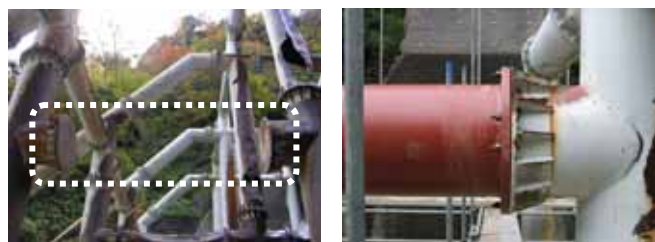
写真3 えん堤の補修事例（南股第4号えん堤）

今回のアンケートの対象にはならなかったが、松本砂防事務所の南股第 4 号えん堤では、平成 10 年の台風 7 号により発生した土石流を捕捉した後、後続流に含まれる巨礫が天端から落下し、部材の一部が破損した事例が報告されている<sup>4)</sup>。調査の結果、えん堤自身は土砂を捕捉した状態で、その機能・構造を維持していたため、しばらくは経過観察をされていたが、平成 19 年に部材の交換補修が実施されている。その事例を写真 3 に示す。

(a) 補修前

(b) 補修後
