# 鋼製透過型砂防えん堤の摩耗に関する一考察

(財) 砂防・地すべり技術センター ○嶋丈示 飯塚幸司  
砂防鋼構造物研究会 石川信隆

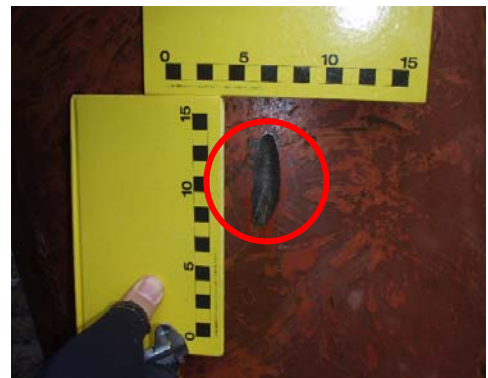
写真 1 は、最上流部材の鋼管で土石流の直撃により局所的に鋼管表面が削られた例であり、2.5mm の擦痕が見受けられた。鋼管自体のへこみ量は鋼管径に対して 10% 以下であった。この鋼管は余裕しろ 3.5mm として板厚を 16mm として設計されていたので、設計時に想定していた礫径より大きい巨礫が衝突しても耐力低下を懸念するほどのへこみ変形は認められず、耐力的には何ら問題ないものと考えられる。また、他の捕捉事例においても最上流に位置する鋼管は、余裕しろを 3.5mm 設けており、耐力低下が懸念されるほどの断面変形はこれまでのところ報告されていない。よって、礫衝突により局所的に 2～3mm 削り取られている事例も見受けられるが、鋼管自体のへこみ変形は許容範囲内であり、土石流の直撃を受ける最上流部材については、従来通り余裕しろとして 3.5mm のままで差し支えないものとする。

写真 1 最上流部材の損傷の例（舟石川）

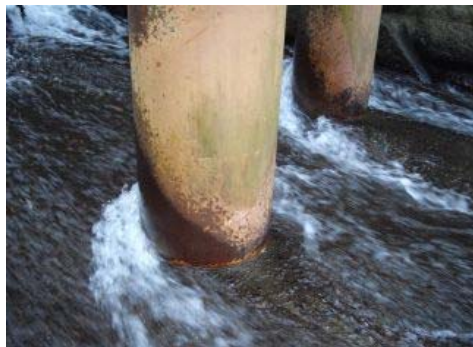
装が剥がれる場合が多い。写真2は、常時流水により底版コンクリートの摩耗が激しかった鋼管根元である。このえん堤は完成から10年が経過しているが、摩耗による断面低減は僅か(0.1mm以下)であった。これは、鋼材自体が耐摩耗性材料であることに加え、断面が円形であることから突起部がなく、流水中の砂礫は鋼管表面をスムーズに流下するため、結果として摩耗されにくいものと推察される。

写真2 常時流水を受けている鋼管根元(波田黒川)

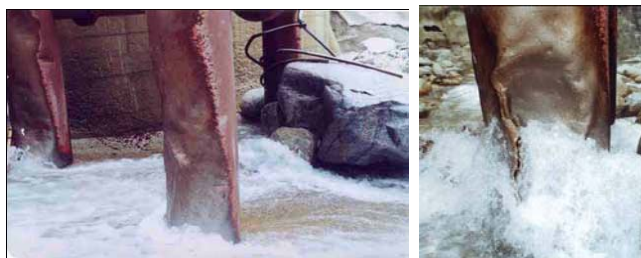
写真3は、底版近傍の鋼管柱が礫衝突により鋼管のへこみ(60mm以上)が発生した例である。この鋼管は板厚比  $D/t=80$  で余裕しろ 1.5mm を設けて板厚 12.7mm として設計されていた。つまり、底版近傍で砂礫に曝される箇所の場合、一般に摩耗の影響は小さいが、礫衝突に対しては摩耗しろ 1.5mm では十分ではないと考える。すなわち、底版近傍で砂礫が通過する箇所に位置する鋼管部材は最上流部材と同程度の余裕しろ 3.5mm を設けた方がよいと考える。ただし、板厚を増やす以外の対策を施した場合には、従来どおり余裕しろ 1.5mm としてよいであろう。

写真3 底版近傍の鋼管柱のへこみの例(阿木川)

- (1) 上流側の最前列部材の余裕しろは現行の 3.5mm のままで良いと考える。
- (2) 底版付近の鋼管柱の余裕しろは、礫衝突を考慮して現在の 1.5mm より増加させて 3.5mm とすべきである。
- (3) その他の鋼管部材の余裕しろは、礫の衝突頻度、部材位置などを考慮して 0.0～3.5mm と幅を持たせた方が合理的である。
- (4) 継ぎ手部の余裕しろは、現行の 0.0mm から 1.0mm へ増厚すべきである。

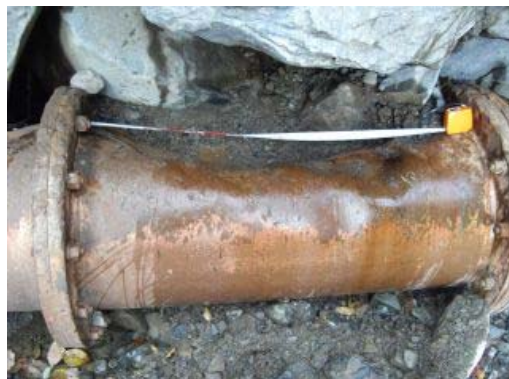
写真4は満砂して天端からの礫落下により部材が大きく破損した例である(擦痕 3.5mm)。したがって、最上流以外の部材であっても、土石流の越流などにより礫が直撃する可能性がある場合には、必要に応じて礫衝突によるへこみ対策を 1.5mm から増厚することが考えられる。しかしながら、このように大きく損傷した部材については補修や取り替えを検討することになり、余裕しろによる板厚の増加に期待してむやみに板厚を厚くするよりも経済的な場合もある。また構造体として安定性を確保できるよう部材の強度や位置を工夫し、リダンダンシーの高い構造として対応することも考えられる。よって、その他の部材については、礫の衝突

写真4 礫落下による部材の損傷例(大津谷)

フランジプレート等の継手材については、従来、衝撃や摩耗による減厚のおそれがほとんど無いと想定され、余裕しろは 0mm で錆しろのみを考慮して片面 1.5mm としていた。しかし、写真4では下流部材のフランジ部についても落下礫により擦痕が生じている(擦痕深さ 5mm)。このため、継ぎ手部においても何らかの余裕しろが必要(1mm ぐらい)と考える。ただし、リブ無しフランジ継ぎ手は、リブ有りフランジ継ぎ手と同等の耐力と剛性を得るために、フランジプレートを厚くしている。したがって、礫が衝突してもフランジプレート自体が大きく変形した事例はなく、ボルトが破損した場合にも再度ボルトを締め付けることで対応が可能である。よって、今回の調査からフランジプレートやリブプレートなど継ぎ手部の部位に使用する鋼材は、錆による板厚低減が小さいことから腐食しろはそのままに、余裕しろとして現行の 0.0mm から 1.0mm に増加させるべきと判断する。

頻度や部材の位置などを考慮し、摩耗しろを 0.0～3.5mm と幅を持たせることで合理的な設計が成されるもの考える。
