## 土砂災害防止法における区域設定と平成 20 年 9 月 2 日～3 日豪雨時に発生した災害痕跡比較

国土交通省中部地方整備局 越美山系砂防事務所 廣野一道(前)

株式会社パスコ 中部事業部

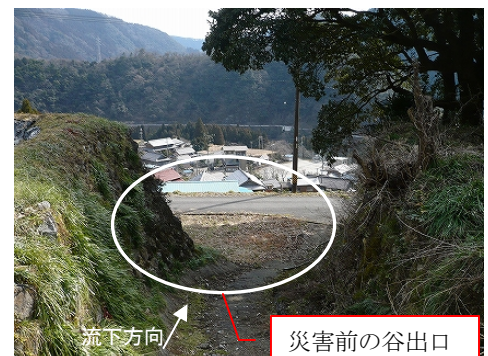
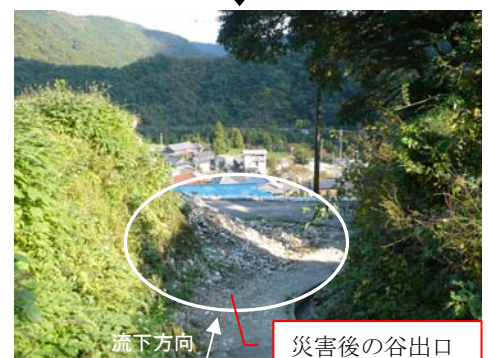
図-2 痕跡例

現地調査を実施した時期は、災害が発生してから 1 ヶ月半経過しており、堆積物は概ね除去されていたため、現地に残されている僅かな痕跡を追跡した。流下・堆積の痕跡が今回のものかは、発生前の写真との比較や、痕跡の連続性、堆積している礫種が流域内の礫種と同種であること等を判断して決定した。流下・堆積の痕跡であると判断した要素及びその代表的な写真を図-2 示す。

災害後には、谷出口に流域内と同じ石灰岩質の礫が散在している

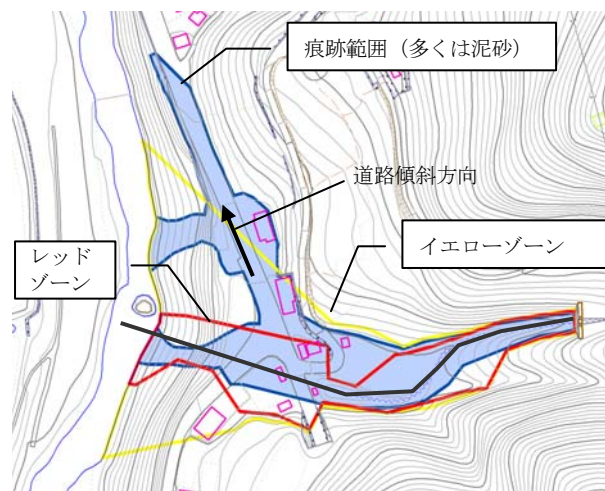
図－３ 痕跡範囲と危害のおそれのある土地等の区域を重ね合わせた例

- ・ 流出土砂の規模が小さいと想定されたことや流路が整備されていたこともあるが、土砂の多くは、最深部の現況流路を流下・堆積していた。設定された流下方向も最深部であり整合していた。
- ・ 流下方向は、流出土砂量が比較的少ない場合や基準点から離れるほど、微地形に影響を受けていた。設定結果とも概ね一致していた。
- ・ 土砂や泥水の流下は、土砂の拡がる方向に傾斜した舗装道路に影響を受けていた。イエローゾーンより拡がったケースがある。
- ・ 土砂量が比較的大きいと想定されるケースは、暗渠が土砂で閉塞した痕跡があった。ボックスの内径と流下土砂の最大礫径より閉塞の可能性を想定した設定結果とも一致していた。

- ・ 流下方向の検討において、基準地点から現況流路が整備され、流出規模も大きくない場合等は、流路規模・水深との関係を踏まえながら最深部の流下を十分意識したい。
- ・ 流下方向の検討において、基準地点から離れた地点や流向を変化させやすい微地形が確認された場合は、地盤傾斜や微地形に影響されて流下方向が変化する可能性を意識したい。
- ・ 流下方向や氾濫土砂の拡がりの検討において、土砂の拡がる方向に傾斜した舗装道路など、流下しやすい地形を意識したい。
- ・ ボックス等での閉塞の可否は、ボックスの内径と流下土砂の最大径から判断するが、特に想定される土砂量が多い場合は、現実的に閉塞する可能性も意識したい（土砂量で判断するという意味ではない）。
