# 今治市笠松山山林火災跡地の森林再生

愛媛大学農学部 ○江崎次夫・河野修一  
愛媛県東予地方局 村上尚哉  
江原大学校  
山林環境科学大学 車 斗松・全 権雨

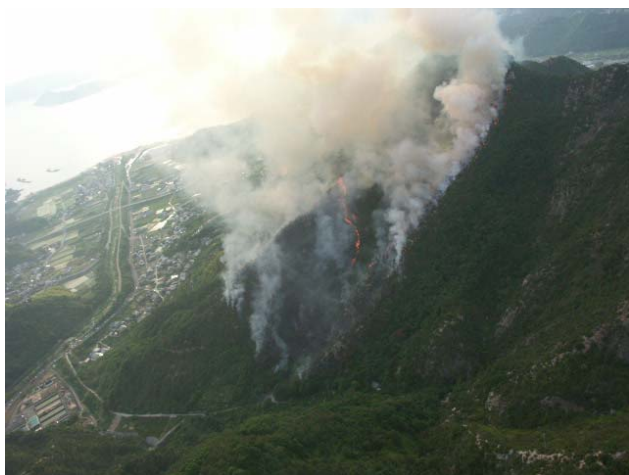
平成20年 8月24日に愛媛県今治市朝倉上乙1161-1から出火した山火事は、今治市朝倉の南東部にそびえ立つ笠松山一帯のせき悪傾向が認められる山林約 107haを焼失して 8月29日に鎮火した(写真-1)。この地域一帯は、南北朝時代から安土・桃山時代にかけて激しい戦いが繰り返された記録があり、この時代から笠松山一帯の山林は、せき悪化(荒廃地化)の兆しがあったのではないかと推察されている。

写真－1 山林火災の状況

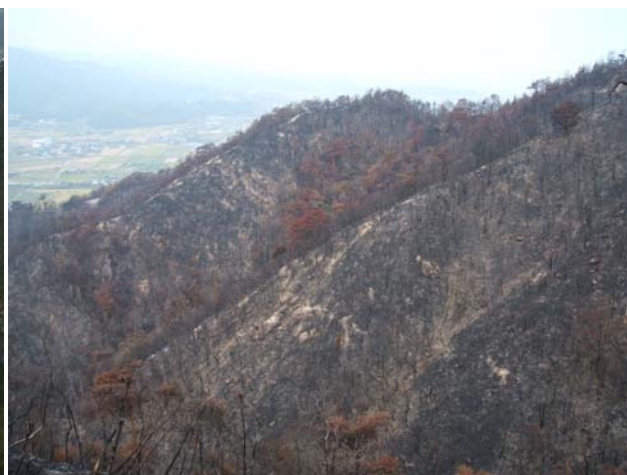
笠松山一帯の基岩は、大部分が風化の著しい閃雲花崗岩である。しかも、笠松山の南側は傾斜が急であり、北側は基岩の風化が一層激しいため、全体的に土砂の流出が著しい。このため、周辺の溪流には、これまでに7基の谷留工が設置されている。また、せき悪傾向が強いため森林土壌が生成されている箇所が少なく、土壌が生成されている箇所でも厚さは20cm~40cm程度と、非常に薄い状況にある(写真-2)。被災面積107haの内、84%の90haはアラカシ、ソヨゴ、コナラ、ネジキおよびナツハゼなどの広葉樹、9%の10haはアカマツ林で、人工林はヒノキの40年生前後の林分が僅か4%の4haであった。全体的には、乾燥地のせき悪土壌に生育する種が主体であった。なお、被災区域外で傾斜の緩やかな箇所や斜面下部の一部で森林土壌が形成されている箇所には、ヒノキとスギが植栽されている。

写真－2 山林火災跡地の状況

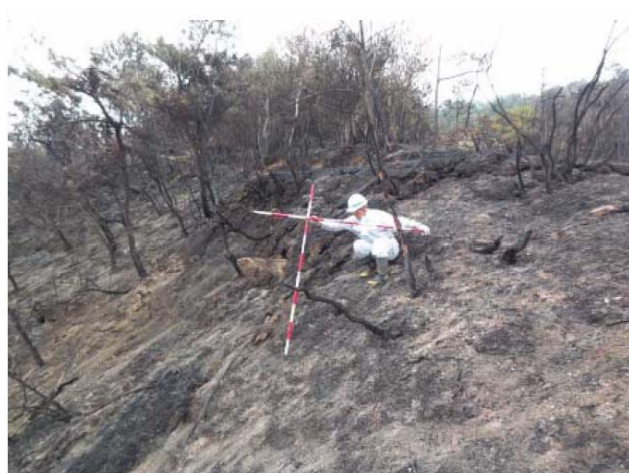
現地調査で被災地は、花崗岩の風化したマサ土に覆われており、その上を覆っていた植生が火災で焼失したことから、今後の降雨によって崩壊や表面侵食が発生し、土砂が下方の住宅域まで流出する恐れの高ことが判明した(写真-3、写真-4)。そこで、まず、土砂流出による二次災害を防止することに主眼を置いて、治山復旧ゾーン内に谷留工、山腹基礎工および山腹緑化工を計画した。次に、山林火災の再発と防止との視点から、山腹緑化工(筋工)では防火力に優れた樹種を用い、尾根には防火帯を設置することとした。また、この区域一帯が風光明媚で瀬戸内海国立公園内であることから、景観面にも配慮して、森林再生を図ることとした。

写真－3 火災跡地の侵食状況

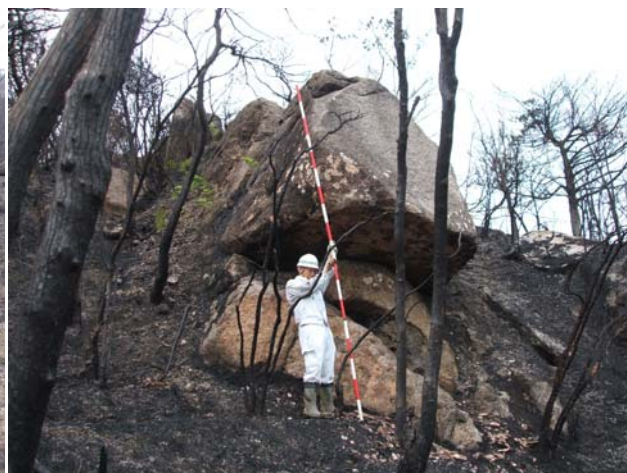
写真－4 岩塊の状況

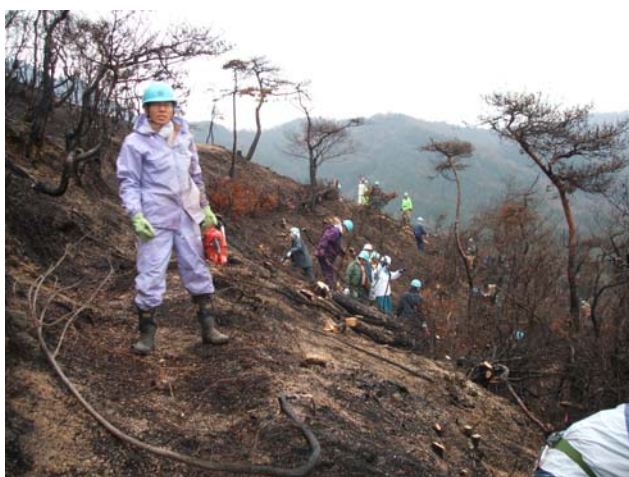
写真－5 地ごしらえの状況

山林火災復旧5ヶ年計画では、治山復旧ゾーン区域内に谷留工を12基、山腹緑化工として筋工を15ha、地ごしらえ50ha、下刈り67haおよび幅3mの資材運搬道を2000m計画した。後年度計画ゾーン内には落石防止工を5ha計画した。防火帯は防火樹林帯を含め幅18mで2000m計画した。ボランティアゾーンでは地ごしらえ12ha、および下刈り12haを計画した。既にボランティアゾーンでは、地ごしらえが平成21年1月30日に実施され、その一部に地域住民による植栽が2月、3月および4月に行われた(写真-5、写真-6)。

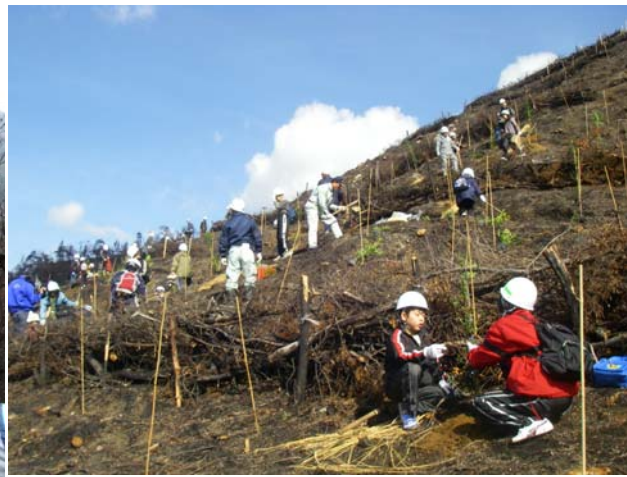
写真－6 ボランティアによる植栽状況
