# 2008年西濃豪雨災害における土砂流出の特徴と砂防施設の効果

岐阜大学応用生物科学部 ○木村正信  
岐阜県揖斐土木事務所 河合成司・伊藤達也  
岐阜県県土整備部河川課 野崎眞司

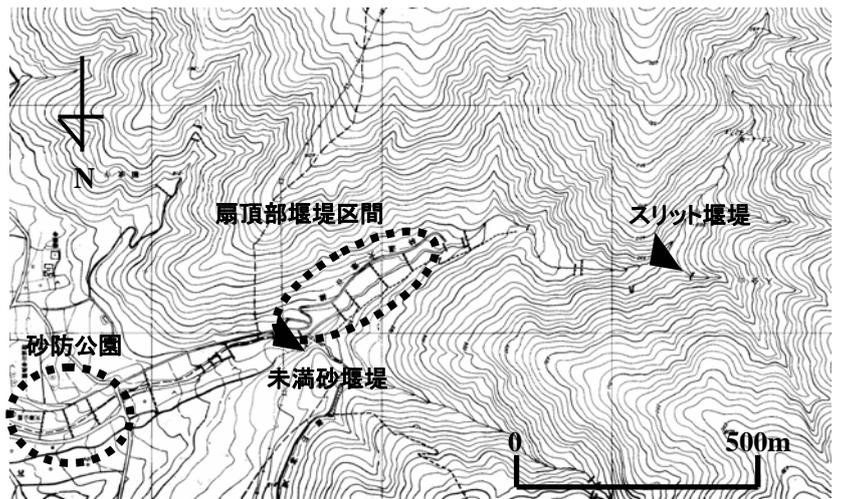
図-1 大津谷平面図

災害前後の河床横断形状を比較して河床変動規模を推定したところ、図-1と図-2に示したように、下流端から3.2km上流に位置するスリット堰堤の背後で径1~2mの巨礫の著しい堆積が認められる。その下流では河床幅が30~50mと狭く、また河床勾配が15~20%と急なために、比較的短い区間で堆積と洗掘が交互に生

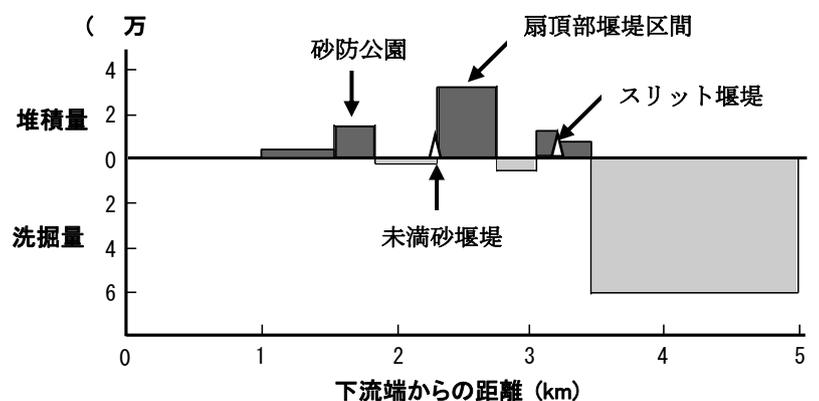
図-2 大津谷での土砂変動規模

じている。扇頂部に相当する延長 450m の河床には 6 基の砂防堰堤が 40～130m の間隔で設けられ、流出土砂量の半数近い土砂が堆積した。特に平成 14 年（2002）に築造された施工域末端の未満砂状態の砂防堰堤（ $L=75.5\text{m}$ ,  $H=7\text{m}$ ）背後に約  $18,000\text{m}^3$  の土砂が堆積し、この砂防堰堤を境にして堆積砂礫の粒径が著しく異なる。上流側の堆積断面は径 1m 以上の石礫を含む乱雑な集積構造を示すことから、未満砂状態の堰堤まで土石流形態で土砂が流出し、急激な土砂移動はいったん終息したと推測される。満砂状態になった堰堤からは、後続流によって約  $20,000\text{m}^3$  の土砂が下流へ流出し、流路工区間に隣接する砂防公園に  $13,000\text{m}^3$  の土砂が氾濫堆積した。その結果、扇状地末端への土砂流出規模は  $3,000\text{m}^3$  程度にとどまった。

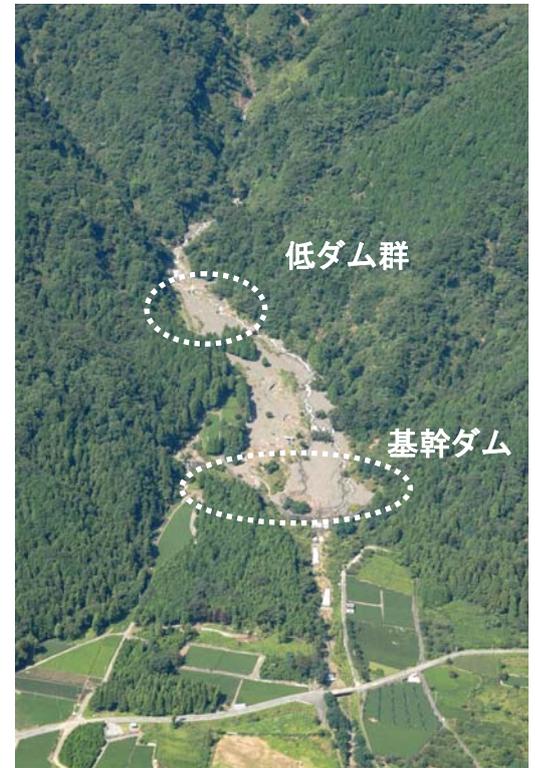
隣接する大谷（流域面積  $1.2\text{km}^2$ ）では  $47,000\text{m}^3$  の土砂が扇状地に流出した。主な生産源は大津谷と同様に上流域での溪床および溪岸の堆積土砂で、災害後の溪床は基盤岩が露出するまで低下している。谷の出口付近の扇頂部には堤長 62～102m の低ダムが 40m 間隔で 3 基設置され、土石流形態で流出した土砂礫は既存の流路を外れて、まず低ダム群施工域で氾濫し、勾配 20% 近い急傾斜な扇頂部（面積：3.6ha）をほぼ覆う範囲に堆積し、扇頂部末端に設けられたコの字形の砂防堰堤（基幹ダム：堤長 152m、未満砂）の背後で移動を停止した（写真-1）。その結果、扇状地の流路工区間への大規模な土砂流出は皆無であった。

大谷では扇頂部上端に位置する低ダム群施工域が土石流形態で流出した土砂礫の氾濫域になった。面積  $8,400\text{m}^2$  の施工域には流出土砂量の 1/3 に相当する土砂が 2～3m の厚さで堆積し、縦横断的に平滑な堆積形状を呈している。低ダムの長大な袖部分の存在が後続流水による洗掘深を 1m 以下に抑え、局所洗掘が防がれたため、堆積土砂の大規模な再移動が生じなかった。さらに、扇頂部の左右両端を結ぶ未満砂状態の基幹ダムが  $16,400\text{m}^3$  の流出土砂を最終的に捕捉した結果、下流の流路工区間への土砂流出が防止されたといえる。

写真-1 大谷の扇頂部での土砂流出状況
