2008年9月2日～3日豪雨時に揖斐川上流で発生した土砂災害の特徴

国土交通省中部地方整備局 越美山系砂防事務所 廣野一道（前）
 飯沼正司 大前秀明（現：多治見砂防国道事務所） 馬場雅子
 株式会社パスコ 中部事業部 筒井胤雄 杉井大輔

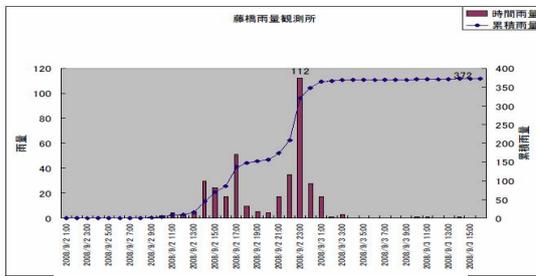
図 - 1 9/2～9/3 降雨（藤橋観測所）

揖斐川町での主な地点の降水量は、日雨量（24時間雨量）で348mm/日～421mm/日の降雨が9/2に観測された。これは、確率規模にすると30年から80年確率となり、過去の大災害時に降った最大の降雨量834mm/日等に比べればいくぶん小さい規模の降雨であった。

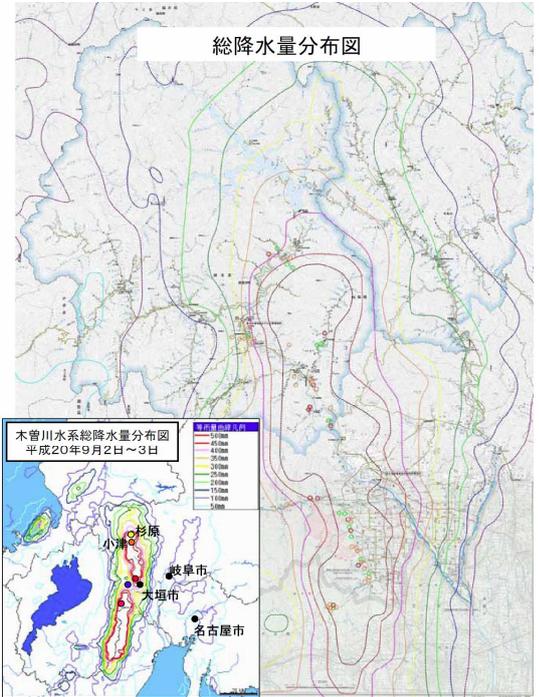
図 - 2 総降水量分布図

2008（平成20）年9月、日本海と四国沖にある低気圧の影響で暖かく湿った空気が東海地方や西日本に流れ込み東海地方や近畿地方では記録的な大雨となった。9月2日の降り始めからの降水量（3日16時まで）は、国交省小津観測所（揖斐郡揖斐川町小津）で579mm、国交省杉原観測所（揖斐郡揖斐川町杉原）で473mmを記録した。この豪雨により越美砂防管内においても、至る所で土砂が流出し多大な被害を与えた。本文では、この災害の特徴を航空レーザ計測及び現地調査により定量的に把握した事例を得たので報告する。

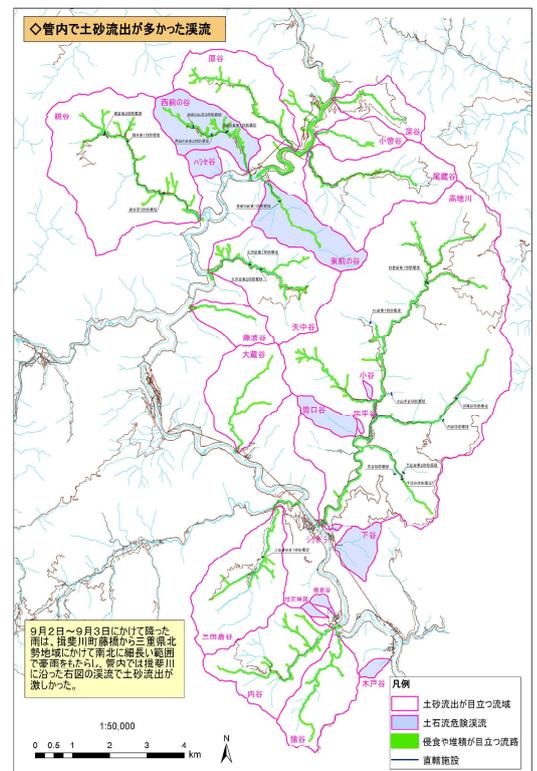
図 - 3 土砂流出多い溪流

越美砂防管内の土砂流出の多い溪流で、現地調査及びレーザ計測を実施した。その結果、揖斐川流域の主な溪流からの流出土砂量は、表 - 2 に示す通りで、各溪流から発生した土砂量の合計は、320,105m³となり、発生した土砂は、河道や砂防施設で堆積し、一部が揖斐川本川へ流出した。ただし、ここではレーザ計測では取得が困難な小さな支流からの発生土砂量が含まれていないため、実際はこれより発生土砂量が多いと思われる。

今回の災害の特徴は、大きな山腹崩壊が少なく、発生した土砂のほとんどが溪床・溪岸部からの流出であった。しかしながら小さな支流のほとんどから細流分主体の土砂が流出しているため、全体としては流出土砂が多かった。ただし、越美砂防で計画されている100年に一度の豪雨を対象とした計画流出土砂量に対しては、数%にすぎない量であった。

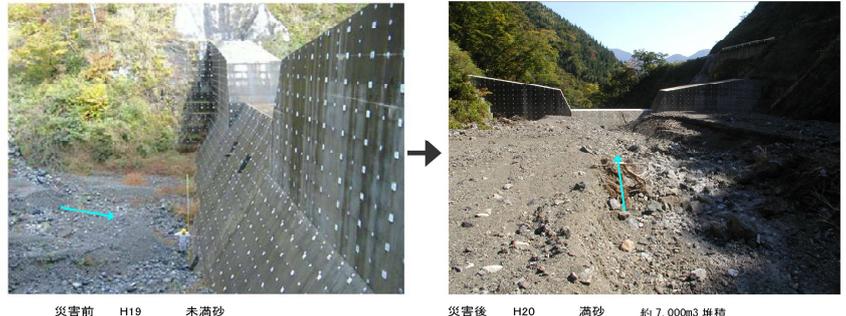
西前の谷第3砂防堰堤（平成17年3月完成）

土砂流出の多かった溪流の内、5流域に直轄砂防堰堤が18基配置されており、多くの施設がその効果を発揮し、流出土砂を捕捉して下流への土砂流出を少なくした。この中で、効果が確認された13の直轄施設について施設効果量を算出した。施設効果量は、災害前を基準とした時の堰堤背面に堆積した土砂量とした。施設効果量は、災害前後のレーザー計測データによる差分解析により求めた。この中で、効果の大きかった西前の谷第3砂防堰堤について災害前後の写真を示す。レーザー計測の結果から大きな崩壊や溪岸浸食が見られなくても、各支溪から流出した溪床堆積物の二次移動で満砂している。
