## 新潟県南魚沼市水無川において発生した鉄砲水について

国土交通省北陸地方整備局湯沢砂防事務所 長井義樹、○小竹利明、石川一栄、小野正博、梅田ハルミ、目黒喜之  
独立行政法人土木研究所 松田如水、山越隆雄、田村圭司

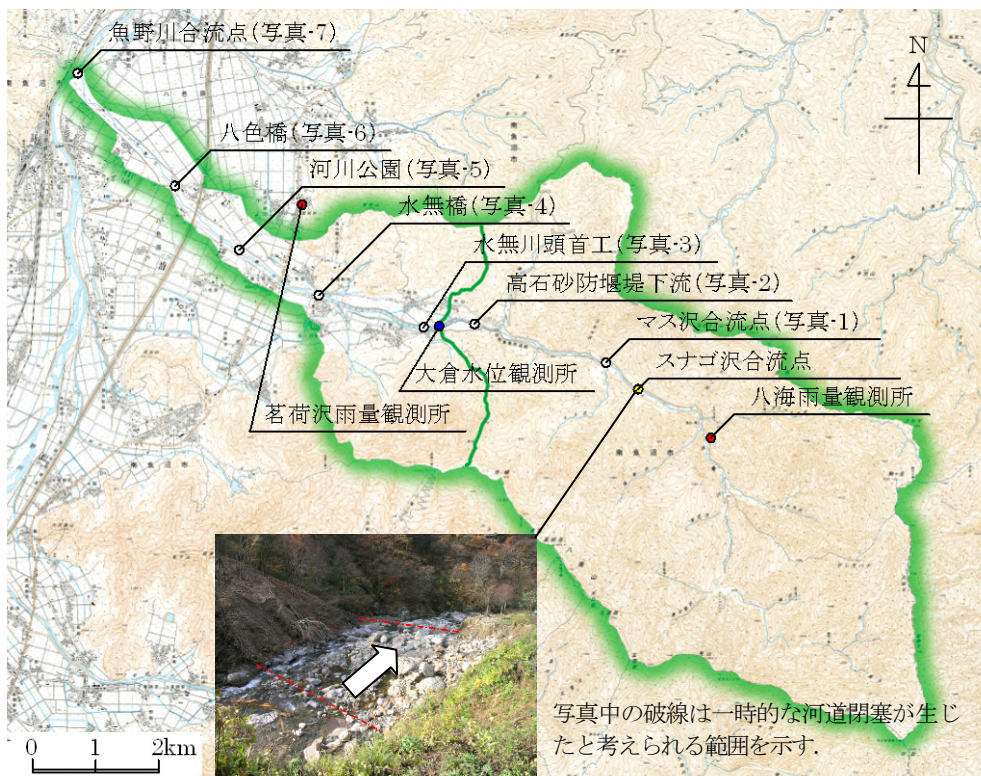
図-1 水無川流域図

なお、スナゴ沢合流点では、土石流の流下に伴う河道閉塞が発生した可能性がある（図-1）。

マス沢合流点の約 650m 上流のスナゴ沢合流点には、スナゴ沢から押し出した土石流により、水無川本川河道が一時的に閉塞した痕跡がある（図-1）。当該地点では、さまざまな礫径の材料が高密度に分布しているなど、前後の河道と比べて明らかに異なる。これは、当該地点における材料の供給が新しく、外力による分級が十分に進んでいないためと考えられる。また、14:00～14:30 は降雨が強くなっていた時間帯であると捉えられるが（図-2）、マス沢合流点ではいったん水位が低下するなど、スナゴ沢合流点の河道閉塞がこの時間帯に発生していた可能性がある。このスナゴ沢合流点で発生した河道閉塞の形成・決壊が、マス沢合流点での 14:30 以降の急激な水位の上昇や、下流で目撃された鉄砲水の発生原因である可能性がある。ただし、洪水先頭部の下流における目撃時間の時間的整合性、土砂や流木の混入が意外に少ない等のことから、これ以外の理由を検討する必要もあると考えられる。今後の課題としたい。

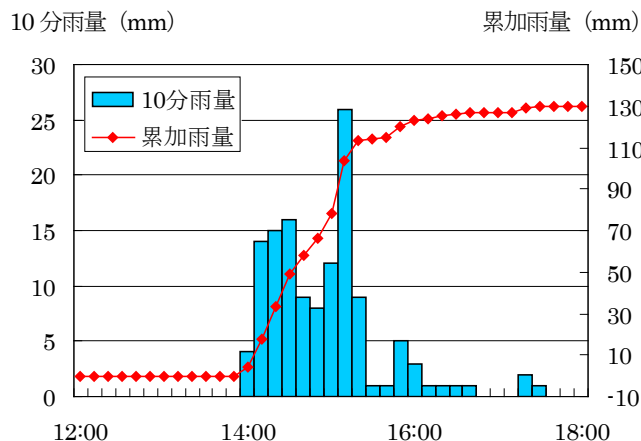
図-2 源流域での降雨状況（八海雨量観測所）

2008年7月27日、水無川の源流域では、14:00～15:30 の 1.5 時間の短時間に集中した豪雨が発生した。八海雨量

観測所（国土交通省）では、1 時間最大雨量 86mm（14:10～15:10）を記録した（図-1、図-2）。なお、下流域ほど降雨は小さく、茗荷沢雨量観測所では強い降雨は観測されていない。

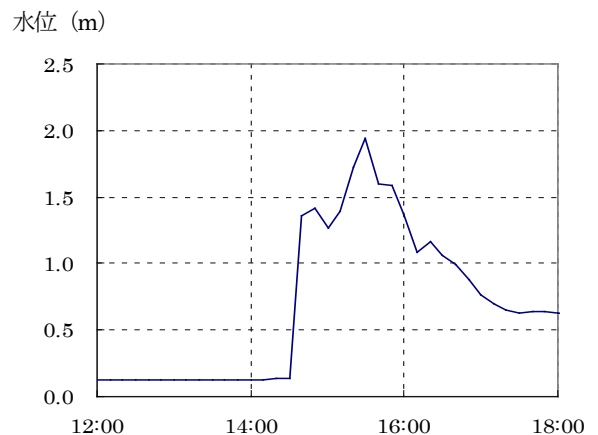
図-3 水位状況（大倉水位観測所）

洪水先頭部は段波として流下し、大倉水位観測所では、14:30～14:40 の 10 分間に 1.22m（0.14m → 1.36m）の急激な水位上昇を記録した（図-1、図-3）。

マス沢合流点では、14:00 過ぎに洪水先頭部が通過したものと考えられるが、当該地点では 14:30 頃から急激に水位が上昇し、15:10 頃にピークに達し、その後急激に低下した。大倉水位観測所（マス沢合流点から約 2750m 下流）での 14:40 の水位の急上昇は、マス沢合流点を 14:00 過ぎに通過したと考えられる洪水先頭部によるもので、15:30 のピーク水位 1.94m は、マス沢合流点での 15:10 頃の洪水ピークが伝播したものと考えられる。

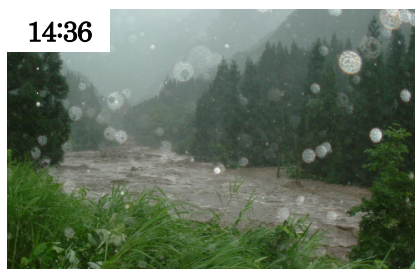
写真-1 マス沢合流点

- マス沢合流点：午後からの雨のために増水し、工事用仮橋等が流失した。14:00 過ぎ頃に増水し、その後いったん水位が下がり、14:30 過ぎに再び水位が急上昇し、14:35 頃に仮橋が流失した（写真-1）。段波としての流下はなかった。15:10 頃にピーク水位に達し、その後水位は急激に低下した。
- 高石砂防堰堤下流：マス沢合流点より約 2km 下流の高石砂防堰堤下流では 14:37 にザーという音とともに先頭部が通過し、一気に 1m 程度増水した（写真-2）。先頭は透明な水で、後続ほど濁っていた。先頭は水を押しのけながら進んでいるように見えたという。先頭部の流下速度は、自転車程度の速さで、写真を撮影するために、走って追いつくことができたという。
- 水無川頭首工：高石砂防堰堤の約 760m 下流の水無川頭首工では 14:40 に先頭部が通過した（写真-3）。
- 水無橋：水無川頭首工の約 1900m 下流の水無橋では 14:46 に上流からザーという音を立て、左岸堤外水路のある高水敷（比高：1.5m 程度）を一気に冠水させて流下した（写真-4）。
- 河川公園：水無橋の約 1570m 下流の河川公園では 14:54 に先頭部が通過した（写真-5）。なお、当該地点より下流では、先頭部の濁りが強くなった。
- 八色橋：河川公園の約 1480m 下流の八色橋では 14:59 に先頭部が通過した（写真-6）。
- 魚野川合流点：八色橋の約 2460m 下流の魚野川合流点では、15:11 に先頭部が魚野川に合流した。なお、撮影地点の橋梁は、その後の増水により、右岸橋台が洗掘を受け、桁が落下した。
