# 土石流発生後の現地回復状況からみた土砂災害対策に関する一考察

国際航業株式会社 ○小段應司、郡 典宏

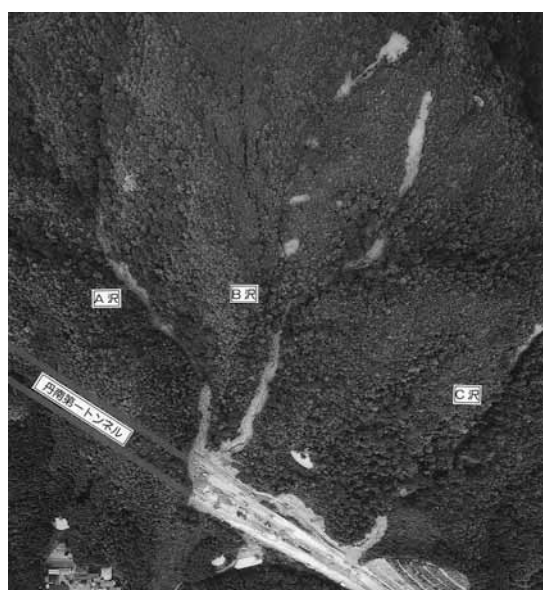
写真-1 災害発生状況

既往調査において土石流の発生は、写真-1 の災害当時に撮影された航空写真で示されている各沢の源頭部付近の崩壊が原因と推察されている。推定流出土砂量は各沢の合計で  $11,500\text{m}^3$  (A 沢  $2,500\text{m}^3$ , B 沢  $6,800\text{m}^3$ , C 沢  $2,200\text{m}^3$ ) であり、比流出土砂量では  $3.5$  万  $\sim 7$  万  $\text{m}^3/\text{km}^2$  である。

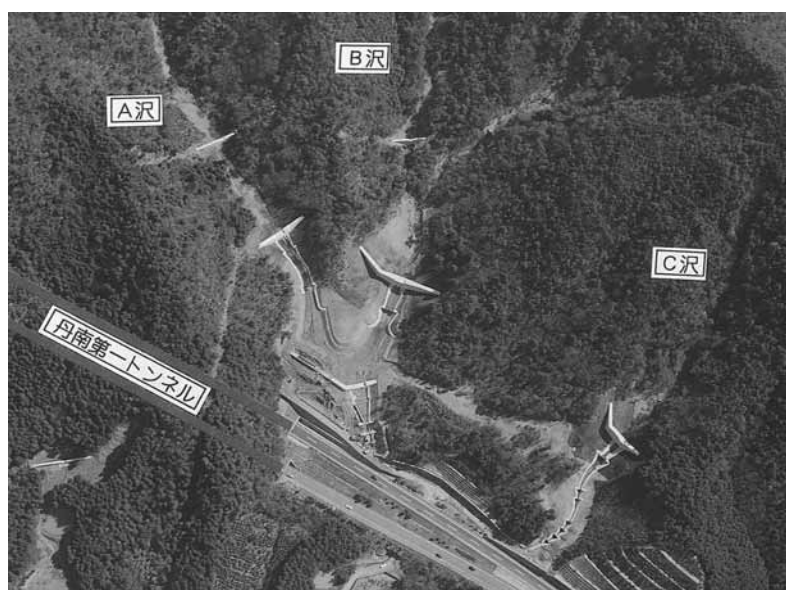
写真-2 災害対策実施状況

災害対策は、兵庫県砂防事業として平成 8 年度に各沢の下流に 3 基の砂防えん堤が、平成 9 年度には下流の A 沢と B 沢の合流点処理としての土砂溜工及び溪流保全工が整備された。また治山事業では溪流斜面の安定を図るため平成 8 年度に A 沢上流部に、平成 9 年度に B 沢上流部にそれぞれ 1 基ずつ治山ダムが整備された。

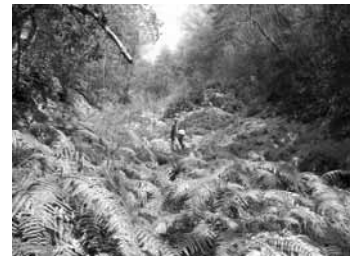
写真-4 回復状況  
(B 沢流出区間)

- ・土石流の発生源は、急峻な傾斜（30 度以上）の谷頭崩壊であり、いずれの崩壊地も山腹工や侵食防止工等の人為的な対策施設は設置されておらず、崩壊の痕跡は現地で明瞭に確認できる。
- ・崩壊発生直後の不安定な崩落土壌成分は大部分が流されており、固結した土壌表面はガリー状の侵食痕跡が多数形成されている。
- ・なお崩壊直後には判然としなかった露岩部分のほか地下水の湧水も確認され、崩壊が岩盤と表層土の境界部分で地下水によるすべり現象により発生したことが改めて示唆される。
- ・植生の回復はシダ類や草本類が主体であるが、マツ類の木本類も生育回復している。
- ・しかし植生の回復は水分の供給がある部分に限定されており、水分が見られない範囲は崩壊面が露出したままとなっている。

- ・土石流発生から 10 年程度で崩壊面に植生回復の兆候が確認されたが、土壌水分の乏しい範囲では植生が回復し難い傾向もあり、植生の早期回復には伏工等による表層土の安定対策も必要である。
- ・災害後には土石流は発生していないがグラフ-1 に示すように災害後でも災害と同程度の降雨（時間雨量）が確認されており、今後とも流域内では土砂移動及び土石流の再発が予想される。
- ・現況堆砂量から推測できる年平均比流出土砂量は、600～1,500m<sup>3</sup>/km<sup>2</sup>/年である。本研究結果として B 沢では今後約 60 年後で満砂になると想定された。今後の土砂災害対策では除石管理型の砂防えん堤における除石期間の根拠が問われており、今後もデータ蓄積を図り、精度の向上を図ることが望まれる。

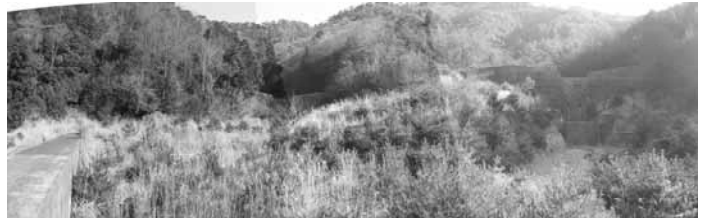
写真-5 回復状況 (A・B 沢下流の沈砂地)

- ・各施設の堆砂状況を表-1 に整理した。下流側の砂防えん堤はほとんど堆砂していないが、上流側の治山ダムでは堆砂が確認できた。
- ・B 沢の治山谷止工 2 は H=5m の小規模な谷止であるが、水源からの多量の土砂を直接～間接的に抑制している状況を改めて確認した。
- ・対象流域の近傍に位置する今田雨量観測所（国）の 1996 年以降の年最大日雨量を確認したところ、現在までに 1996 年より大きな規模の降雨は無く土石流の発生も確認されていない。しかし、流域内には溪岸崩壊が一部確認されており、これは中小出水に伴い崩壊流出したものと推察される。
