平成 20 年 9 月三重県西之貝戸川で発生した土石流について

国際航業株式会社
三重県桑名建設事務所

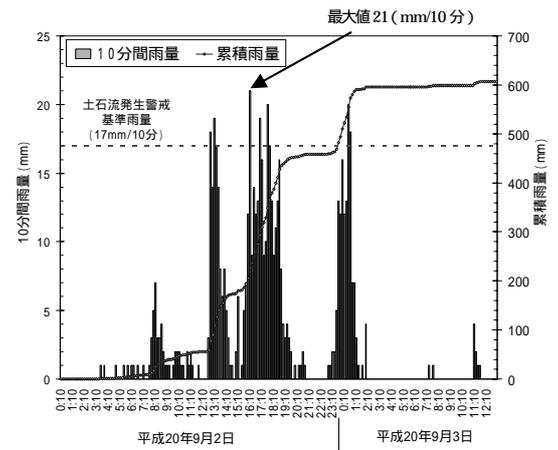
図 2 藤原岳雨量観測所の観測値

隣接する藤原岳雨量観測所では 9 月 2 日 3 時～3 日 12 時の総雨量 606mm，最大 24 時間雨量 596mm（2 日 4 時～3 日 3 時），最大 10 分間雨量 21mm（2 日 16 時 10 分）を記録した（図 2 参照）．この降雨は「藤原岳周辺流域土石流発生基準雨量検討委員会（平成 14 年）」の提言に基づき設定された土石流発生警戒基準（10 分間雨量 17mm 等）を上回る値であり，24 時間雨量は平成 13 年 8 月の観測開始以来最大であった．一方，同一市内に位置する北勢観測所（藤原岳頂上から東南東方向へ約 7.5km，藤原岳観測所との標高差約 850m）では総雨量 85mm，最大時間雨量 14mm であったことから，藤原岳周辺の高標高地帯で強い雨が生じていたと考えられる．

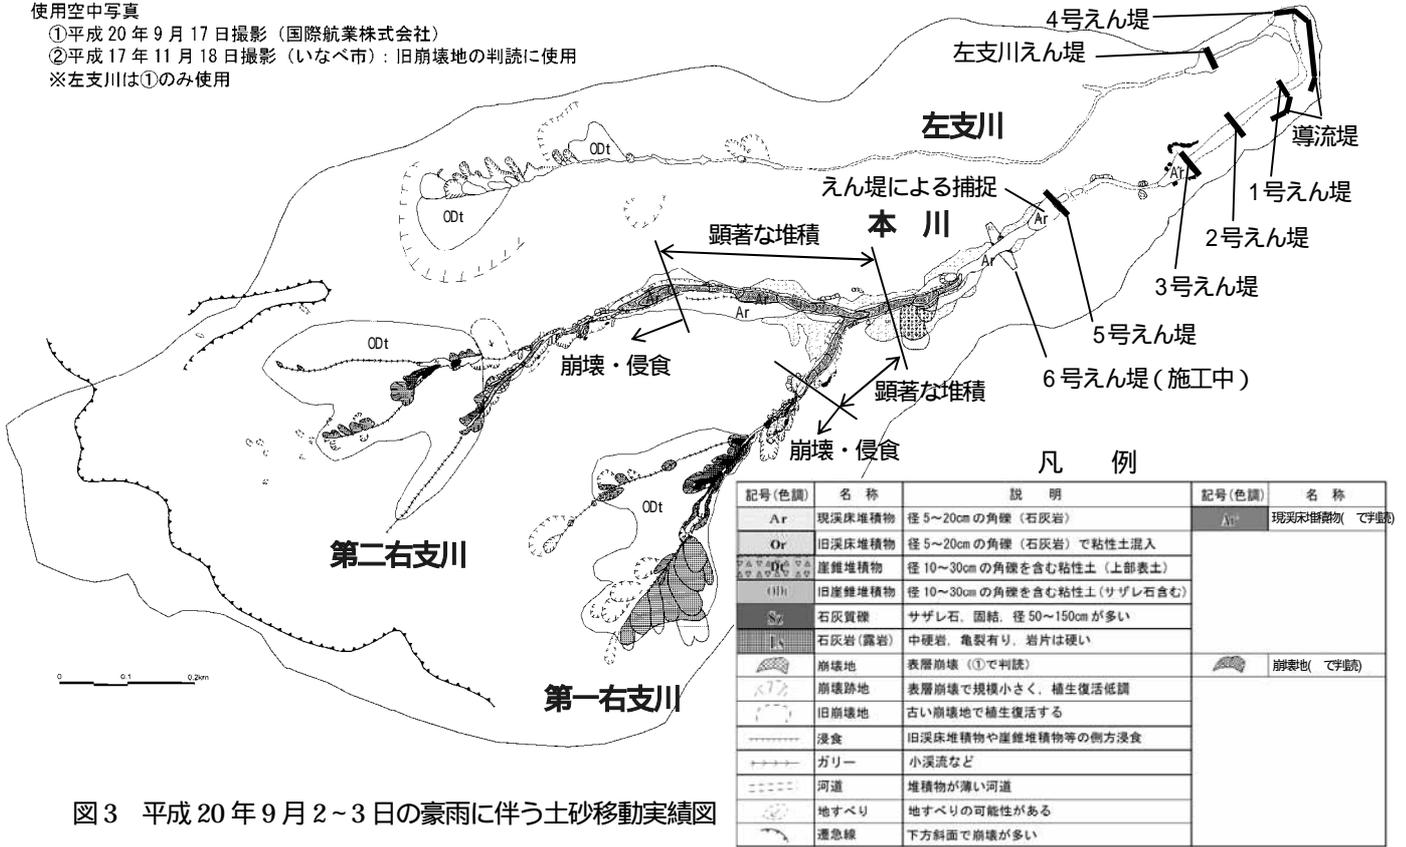
図 3 平成 20 年 9 月 2~3 日の豪雨に伴う土砂移動実績図

土石流発生後に現地調査（9 月 9・17 日、10 月 10 日）及び空中写真撮影（9 月 17 日）を実施し，土砂移動実績図を作成した（図 3 参照）．土砂生産源は第一右支川中流部および第二右支川・本川合流点付近の崩壊（崩壊面積合計：42,560m²），溪床堆積土砂の 2 次移動であり，それらが土石流となり，下記のように流下したと推定される．

第一右支川の中流部で崩壊が発生し，土石流となって流下（支川内の溪床堆積土砂の流出も含む）．崩壊直下の第一右支川下流および本川合流点下流に堆積し，さらに 5 号えん堤を満砂にし，3 号えん堤に到達した．この土砂は本川合流点下流の左岸側に小山をつくり張り付いている．その後第一右支川では，崩壊土砂が土石流として流下することはなく，流水のみが流出し，堆積した土砂を侵食した．

第二右支川・本川合流点付近で崩壊が発生し，土石流となって流下．崩壊直下の本川上に堆積した．その後，多量の流水により，本川上の河床堆積物が侵食され，第一右支川合流点直上に段丘状に堆積した．

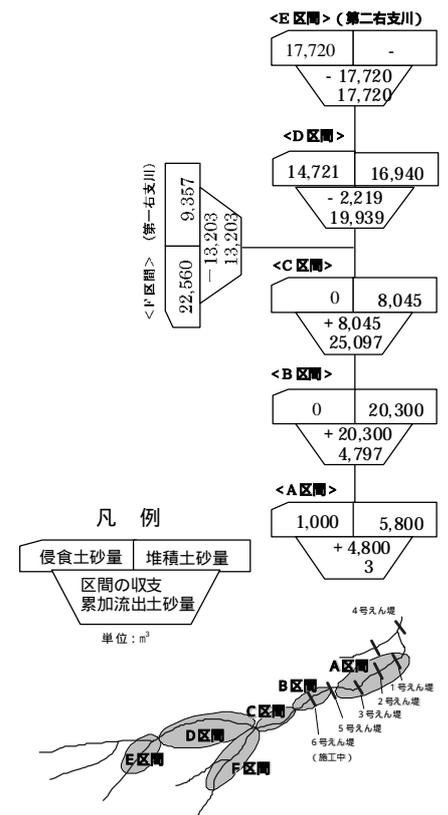
図 4 土砂収支図

既往測量成果（平成 14~18 年）¹⁾、空中写真（平成 17, 20 年撮影）の比較判読より、平成 20 年の土石流に伴う土砂収支を算定した（図 4 参照）。第一右支川及び第二右支川で 40,280m³（図 4：E・F 区間の侵食土砂量合計）の土砂生産・流出が生じ、それらが 1 号えん堤上流の本川区間（A~D 区間）に堆積した。

特に、本川及び第一右支川合流点付近（D・F・C 区間）の堆積が顕著で、平成 14 年の土石流（既往最大の土砂流出が生じた）により一旦侵食された河床（溪床勾配 8° 程度）は近年堆積傾向にあったが、平成 20 年の土石流により堆積が進み、平成 14 年の河床高に比べ 10m 超の堆積となり、溪床勾配は 25~30° になった。

平成 14 年の土石流では A 区間へ 55,500m³ が流出し 4 号えん堤に達している¹⁾。これに対し平成 20 年では 4,800m³ にとどまり 3 号えん堤地点でほぼ停止している。これは、渓流内に堆積する傾向が顕著であったこと。また、平成 14 年以降に設置された砂防えん堤（5 号えん堤）に捕捉されたことを示している。

流下した土砂の多くは、本川及び第一右支川合流点付近（D・F・C 区間）に堆積している。土石流発生後の溪床勾配は 25~30° に達している。今後の土石流の再発や土砂流出等が懸念される。
