# 風倒木地における落石予防工の点検・補修

本稿は、風倒木地における落石予防工の健全度点検と補修計画を実施したので報告する。

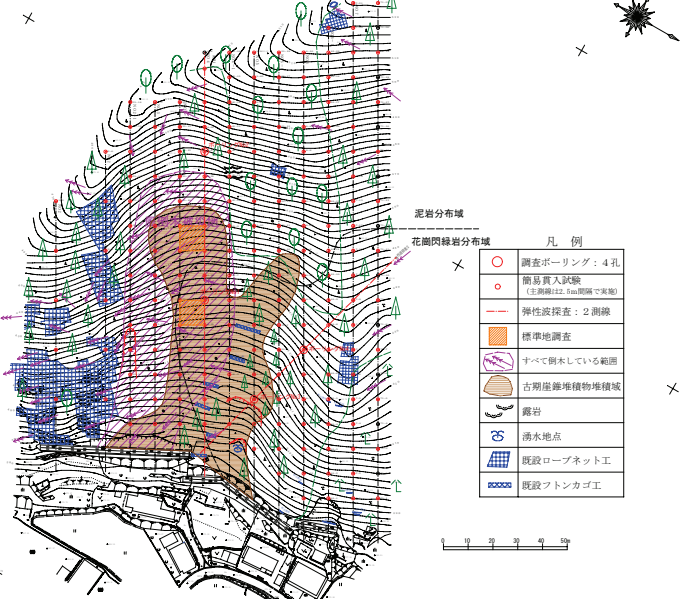
図-3 調査地ルートマップ

土砂移動は、図-3 に示すように落石予防工の設置境界で発生していた。また斜面内には、台風の強風によって倒木が多数発生している状況である。倒木の発生位置は、台風時の強風の方向を反映して、斜面内の小規模な谷から北向き斜面で多いことが特長的である。

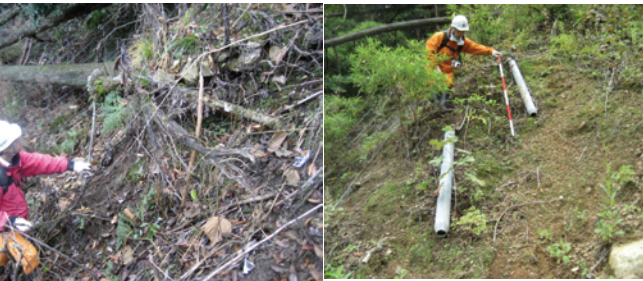
図-4 損傷例

樹木の根返りは、根鉢の回転によってロープに大きな引張り力が作用し、メインアンカーAやメインアンカーBが引き抜かれたり、ロープが破断していることが確認された(図-4a)。また、土砂の流出は、メインアンカーA(土砂用パイプアンカー)と一緒に流下させ、横主ロープの端部固定がない状態となっていた(図-4b)。このような想定外の損傷が発生しても落石発生源から落石を発生させないようにする構造が重要であると考えられる。当該調査地に施工された落石予防工は、落石発生源を覆い、2m 格子点にメインアンカーB で固定されていることから、部分的な損傷が全体の損傷に至らない特徴を有している。また、対策工内で倒木した樹木は、0.5m の格子で張っているロープに根鉢が引っ掛けて斜面下流に落下していなかった。このことから、樹木の落下を防止する効果もあると

a) 根返り

b) 土砂流出

| 対 象 | | 構造目的 | 損傷が認められた場合の補修方針 |
|---|---|---|---|
| アンカー | 端部アンカー<br>(メインアンカーA) | 主ロープを地山に固定する目的がある。 | アンカーに異常が認められる場合は、倒木処理後に計画時と同様な設計引張り荷重を満足するアンカーを再設置する。損傷した既存アンカーは、利用できないため頭部を切断するなどして、目立たないように処理する。 |
| ワイヤロープ | 主ロープ<br>(横ロープ・縦ロープ) | 主ロープは、計算上のロープで落石荷重を端部、交点アンカーに伝達する目的がある。 | 浮石・転石に密着していない場合は、ゆるめて、地山に密着するよう再度固定する。またロープが破断している場合は、部分的に切断し部材を交換(巻き付けグリップでワイヤを連結)して、地山に密着するよう再度固定する。 |
| | 巻き付けグリップ | 巻き付けグリップは、ロープの端部を輪にして、アンカーなどに十分固定する目的がある。 | 損傷している主ロープの端部アンカーは、再設置するためアンカー位置が変わる。そのため、既存のロープを切断して長さを調整し、巻きつけグリップを用いて端部アンカーと連結する。 |
