既設砂防えん堤のスリット化に伴う追跡調査について（その2）

富山県富山土木センター
 富山県立大学
 大日本コンサルタント株式会社

1. はじめに

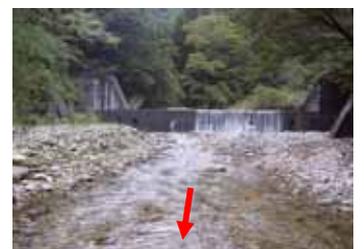
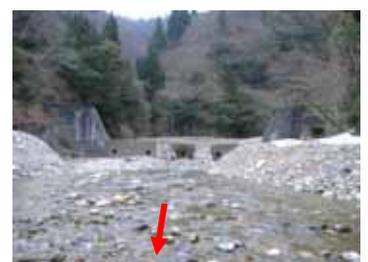
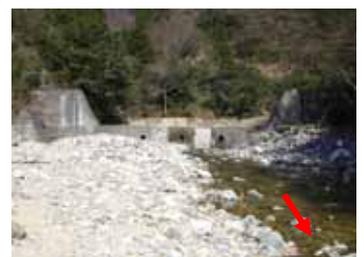
図-2 施設状況

平成 18 年 12 月にスリット化が行われた西松瀬 3 号えん堤の概要を表-1 に示す。透過部は 2 m 幅のスリットを 2 本設けており、その際上流側に腹付けを行っている。

(上：施工前，中：昨年，下：現在)

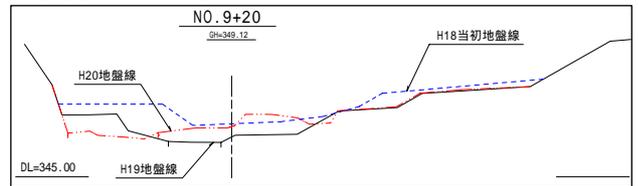
図-3 横断図（えん堤上流20m地点）

- ・河床の縦断形は、スリット化後の堆砂勾配が1/6であったのに対し、現在は1/20（元河床勾配近く）と緩くなっており、特に昨年からは上流での河床の低下がみられる。
- ・但し、えん堤の直上流に堆砂の肩が形成されていることから、平成20年7月の豪雨の際に、せき上げ背水が生じ、堆積したものと考えられる。
- ・河床の横断形状をみると、全体的に洗掘がみられるが、とりわけ右岸側の洗掘がさらに進んでいる。
- ・これより、平成19年12月から平成20年12月の1年間に、約1,800m³の土砂が流出しており、現在約2,000m³の貯砂スペースが確保されている。
- ・上流の礫径調査より、50%礫径0.4m、95%礫径0.9mである。

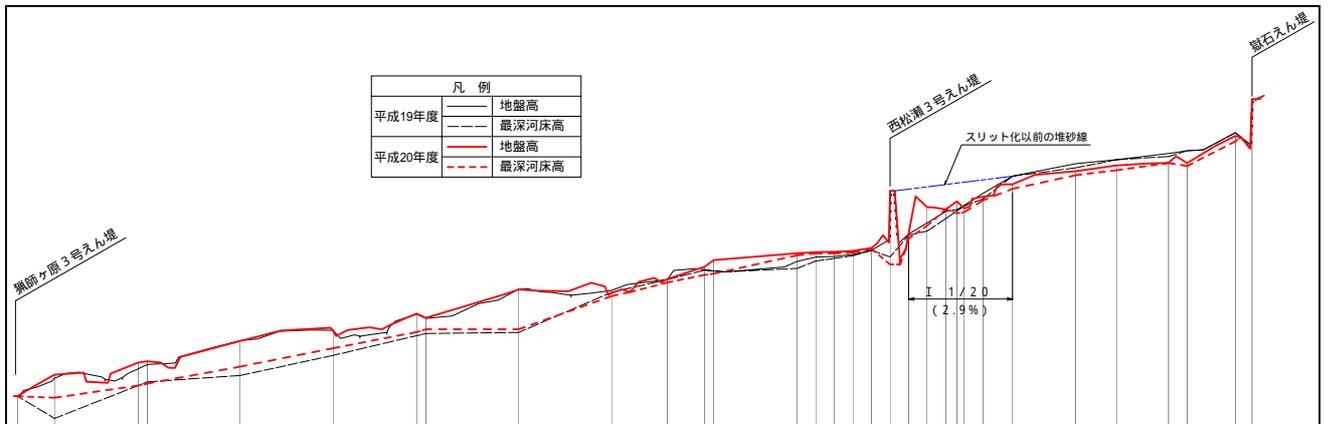
図-4 縦断図

- ・河床の縦断形は、スリット化後1年は、あまり変化はみられなかったが、現在は徐々に堆積してきている。
- ・河床の横断形は、右岸側の河床の泥土や礫の流出と、左岸の洗掘が徐々に進む一方、中央部での堆積がみられる。平成19年の12月からの1年間で、約4,100m³堆積している。
- ・河床材料は、スリット化直後は泥砂が多くみられたが、現在はえん堤上流から流出してきた礫が堆積しており、50%礫径0.3m、95%礫径0.55mである。
- ・1年前にあった淵が、徐々に堆積し、水深が浅くなっている。

- ・昨年7月に時間雨量65mm、日雨量135mm程度の豪雨を経験しており、これらにより徐々にえん堤上流の土砂は下流に流出しており、中小洪水での土砂供給が図られている。
- ・一方、野積川の中流域では多少堆積している箇所も確認されているが、下流では依然と河床低下や溪岸侵食がみられ、その対策が望まれている。
- ・今後、河床材料調査（表面サンプリング調査）や魚類生態調査を実施し、幅広く河川環境の変化を確認するとともに、下流区間での河床状況のモニタリングを図っていく必要がある。
