# 岩手・宮城内陸地震で発生した崩壊の特徴

独立行政法人森林総合研究所 ○三森利昭・大丸裕武・黒川潮・岡本隆・村上亘・多田泰之・  
小川泰浩・岡田康彦・大野泰宏・野口正二・安田幸生・浅野志穂  
千葉大学 安田正次

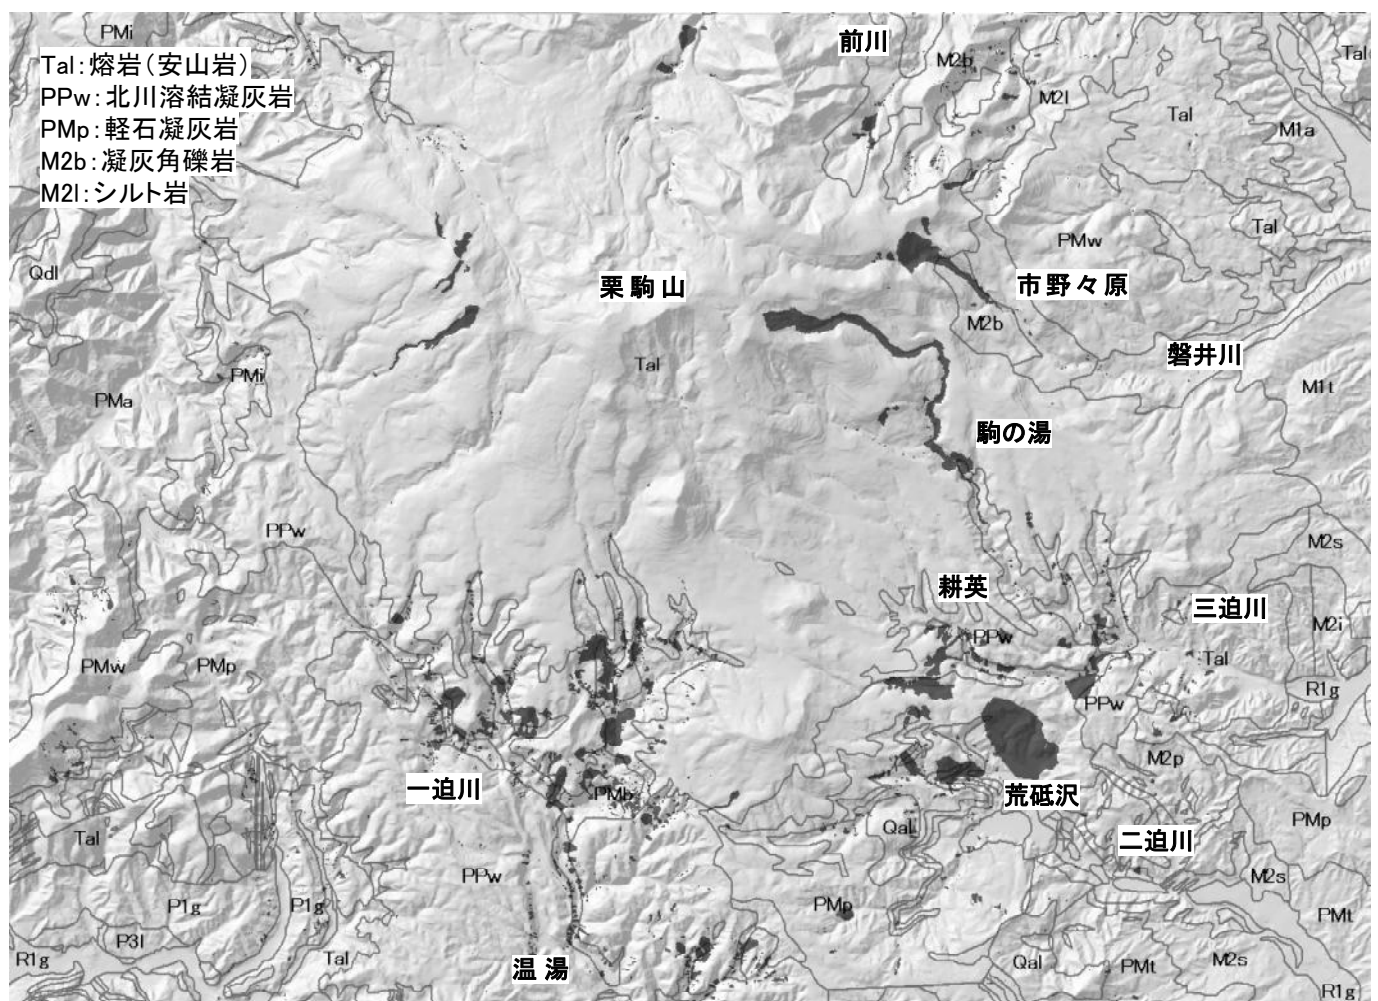
図1に、崩壊が多発した栗駒山から南部にかけての、地形・地質<sup>2)</sup>、崩壊の分布を示す。崩壊地は、地震直後に撮影した航空写真から図化した。図によれば、栗駒山周辺の安山岩地帯ではほとんど崩壊が見られないのに対し、崩壊が多発した一迫川・三迫川上流域では、安山岩の周囲に存在する北川溶結凝灰岩、軽石凝灰岩に集中しているのがわかる。また、発生位置は、栗駒山体の外縁部を刻む谷壁の崩壊が多い。現地の踏査によれば、崩壊は谷壁の上部から崩落していることが多く、これまでの地震による崩壊と同様に、加速度の増幅されやすい斜面の凸部を始点として崩落している。

図1. 崩壊地、地形、地質。黒色で示す部分が崩壊地
