# 土石流で被災した道路の管理方針を土砂収支に着目して検討した事例 ～岩手山御神坂沢 H18.8 災害の例～

○応用地質(株)・筑波大学大学院環境防災学講座 千葉伸一

キーワード：土砂収支、岩手山御神坂沢、源頭部調査、道路管理、災害跡地利活用

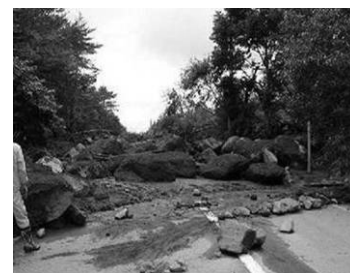
岩手山の南側斜面を流下する御神坂沢で、H18.8 に累加雨量 157mm/24 時間、最大時間降雨 58mm/時の局地豪雨により土石流が発生し、下流側を横断する県道網張温泉線および登山口の駐車場が被災した(写真-1)。その後、岩手県や林野庁などの各管理者により対策が進められた。本稿では、災害発生後の現況調査と道路管理に供するための土砂収支の検討事例について述べる。

写真-1 発生直後の状況

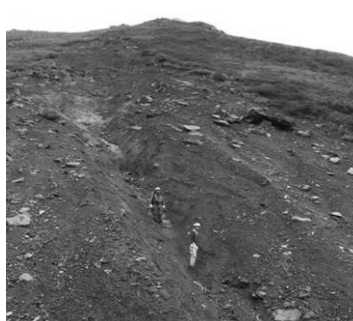
次に、源頭部の現地調査(写真-2～3)により新規崩壊箇所の範囲やその崩壊深の測定とともに、河床の浸食・堆積範囲の確認や深さの推定を行った。現地踏査にあたっては、対象地は最大標高 2,000m 近い急峻な山岳地であるので、登坂の補助や通信体制などは岩手県山岳協会の協力を得た。調査の結果、崩壊箇所の深さは平均 1.3m 程度、堆積深や浸食の鉛直深さは平均 1m 程度であった。崩壊土砂量は、崩壊面積を傾斜で補正して算出すると約 17,000 m<sup>3</sup>、河床からの流出土砂量は約 12,000 m<sup>3</sup>であることが推定された。なお、既存の谷止工(1 基)の捕捉土砂は約 7,000 m<sup>3</sup>、駐車場には約 8,000 m<sup>3</sup>、その下流域には約 10,000 m<sup>3</sup>の土砂が堆積していた。以上により流域の土砂収支を算出すると、林野庁の対策対象範囲には 4,000 m<sup>3</sup>程度の土砂が新たに堆積したものと推定した(図-1)。

写真-2 源頭部の崩壊地  
崩壊面の底部は露岩している

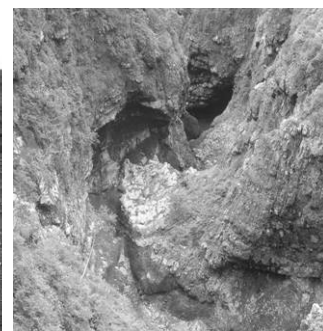
写真-3 源頭部の河床  
河床堆積物は見られない

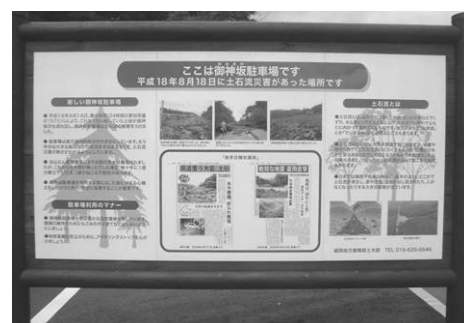
写真-4 土石流災害説明板

土石流で埋没した駐車場は、被災前の半分を復旧して残り半分は土石流災害説明板 (写真-4) を設置した上で保存し、駐車場利用者に巨石の状況など土石流災害の啓蒙を促している。現在は、岩手山の登山口駐車場として利活用され、登山シーズンの夏季には登山客の車で満車になっている。

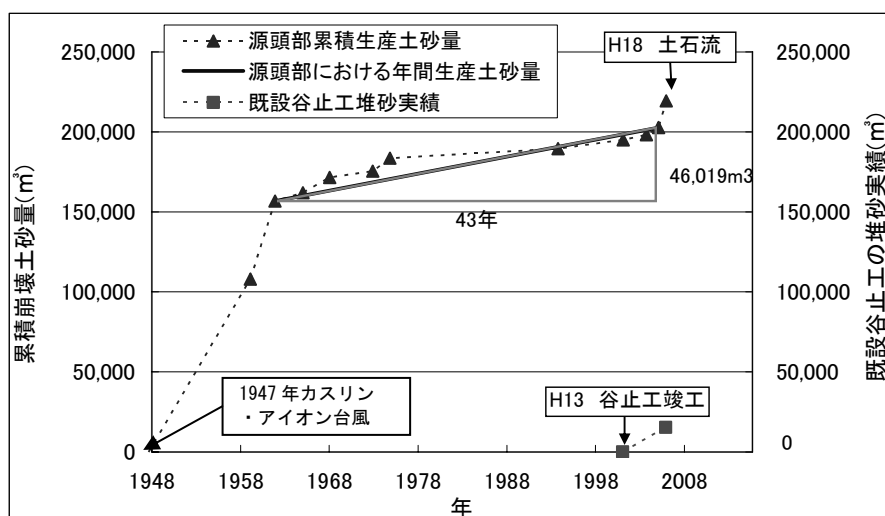
図-2 源頭部の生産土砂量の推移

1948～2006 年に撮影された 34 時期の空中写真を用いて、2.1 の方法に準拠して災害発生前の生産土砂量を算出した。その結果、図-2 に示したように、源頭部の生産土砂量の推移は1962～2005年の間が概ね一定であった。したがって、源頭部における年間の平均的な土砂生産量は、当該期間の発生土砂量 46,019 m<sup>3</sup>を 43 年で除して 1,070 m<sup>3</sup>/年と推定した。また、既設の谷止工は、計画 22,000 m<sup>3</sup>の貯砂量に対して竣工から 5 年で約 7 割の 15,400 m<sup>3</sup>程度堆砂していたことから、谷止工の堆砂実績は 3,080 m<sup>3</sup>/年と推定される。

以上の調査や検討により、大半の生産土砂は流出していたこと、および新設された谷止工の空き容量に十分な余裕があることが確認された。したがって、今後の道路管理は源頭部においては約 1,000 m<sup>3</sup>/年と推定される崩壊箇所の拡大による河床に堆積した生産土砂量を、林野庁対策区間では約 3,000 m<sup>3</sup>/年と推定される谷止工の堆砂実績を定期的にモニタリングすることにより、不安定土砂量と空き容量との関係の把握を提案した。なお、流域内に設置している雨量計による通行規制も継続することで、残りの不安定土砂や誘発される土石流を考慮しても当面はモニタリングで対応可能と考えられる。
