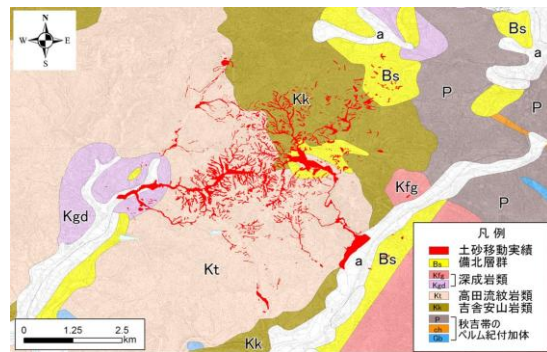
図 4 被災地周辺の地質

このような激しい雨を受けて崩壊や土石流等が集中発生したエリアは、主に、中生代白亜紀の高田流紋岩類、吉舎安山岩類、新生代第三紀の備北層群から構成される地質の分布地域である(図 4)。前2者の岩盤は節理や亀裂が目立ち、中には角張った岩片状に細粒化している部分が含まれている。後者の備北層群については、礫岩層、砂岩層、シルト岩層、泥岩層など堆積岩としての層理面を持った構造を呈するとともに、斜面(流路表面)に平行のシーティング構造も発達していた。流紋岩や安山岩、堆積岩を問わず、水みちの岩盤面上には水流が見られたが、さらにその上には、崖錐層や風化土層が覆っていた。さらに、黒色土層(クロボク)が表面近くに分布している構造が広域に確認できた。この黒色土層は今回の豪雨を受けて一部流されてはいたが、逆に、その下の崖錐層や風化土層を保護するような形で斜面にへばりつくように残っているところも多く認められた(写真 1)。植生については、特に、篠堂川周辺(川北町)では落葉広葉樹の成林(樹高 15~20m 前後以上)が斜面に広範囲で生育していたが、その崩壊密度(荒廃率)は非常に高い数値となっていたことから、スギ・ヒノキの人工林、幼齢林等の林相を問わず、崩壊や土石流等の集中発生が引き起こされていたと解釈できる。しかし、これらの斜面を大量の水を含んだ崩土が流下する際、継続的に大量の水流のあったと思われる部分以外は、地表部を剥ぎ取るような形で浅く侵食したところや表面植生を押し倒しただけのところが多く見られたことが大きな特徴である。

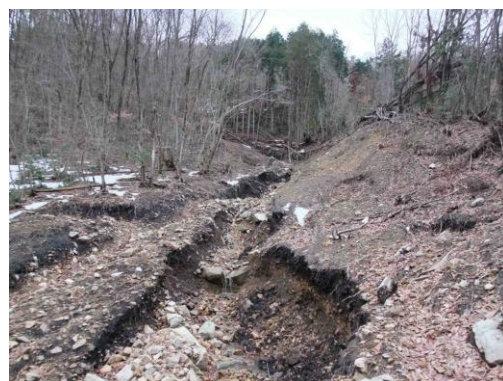
崩壊開始部については、遠方からは、地中内部からの力を受けて表層の薄い土層が押し出されたような形態で崩れているように見えたが、現地で近寄ってみると、崩壊面にも水の湧き出し口・噴き出し口となったと思われる小さな穴や割れ目がたくさん空いていることや実際に水が湧き出している状況等が確認できた。さらに、木々が生えたまま崩壊せずに残っている斜面においても、表層の土層が面的に浮き上がっている状態や明らかに湧水跡と思われる多数の穴が確認できた。このことから、豪雨の際には山の斜面全体に、地中から地表に向けてのかんりの押し出しがあったことはほぼ間違いないと思われる。ただし、地中からの噴き出しに関与した水はもちろん豪雨によりもたらされたものであるが、表層を広く覆うクロボク土層は非常に透水性が低く、豪雨の際もクロボクの表面からの浸透だけを想定することはできない<sup>2)</sup>。おそらく斜面上方の急傾斜部のクロボク土層が薄い部分や欠落している部分などから地中に入りこみ、表層土層の上だけでなく下でも多くの水流となって流下し、地表では崩土や土石流の流下に対して摩擦抵抗を減らし、地中では水圧を高めていたものと思われる。

写真 1 土砂流下部でのクロボク土層の残留状況
