技術変遷からみたライナープレート集水井の耐用年数に関する一考察

独立行政法人土木研究所 武士俊也、○千田容嗣、阿部大志、宇都忠和

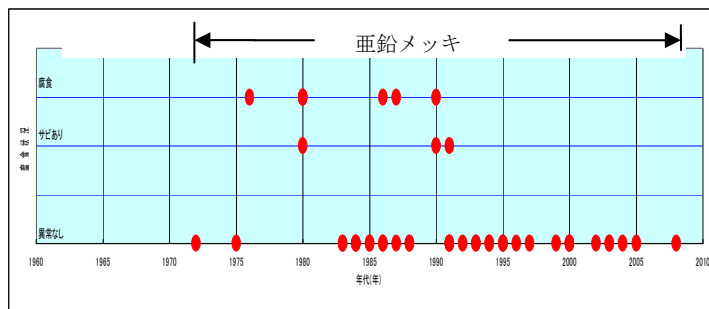
(a)ライナープレートの腐食状況

1990年以前に施工されたものの一部に腐食やさびが確認されている。

- (1) 亜鉛メッキの推定耐用年数(18~15年)と目視調査結果(施工後約20年)とほぼ一致した結果になった。
- (2) ライナープレートと補強材とでは、目視調査による腐食傾向に差異がみられた。これは、補強部材の防食技術変遷との関連性が考えられる。

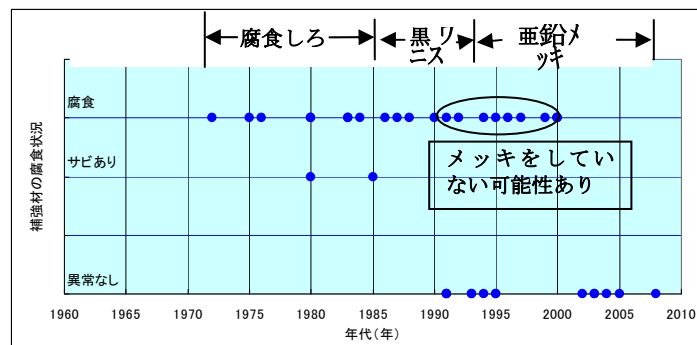
(b)補強の腐食状況

補強部材は、1990年以前に施工されたものすべてが腐食している。また、1990~2000年に施工されたものの一部にサビや腐食がみられる。なお、この期間においては亜鉛メッキ処理をしていないものがあると聞いている。
