練石積砂防えん堤(大源太川第1号砂防えん堤)に対する調査手法と変状特性

(株)キタック ○江川千洋 涌井正樹 島健 和田幸永
国土交通省北陸地方整備局湯沢砂防事務所 萬徳昌昭 梅田ハルミ

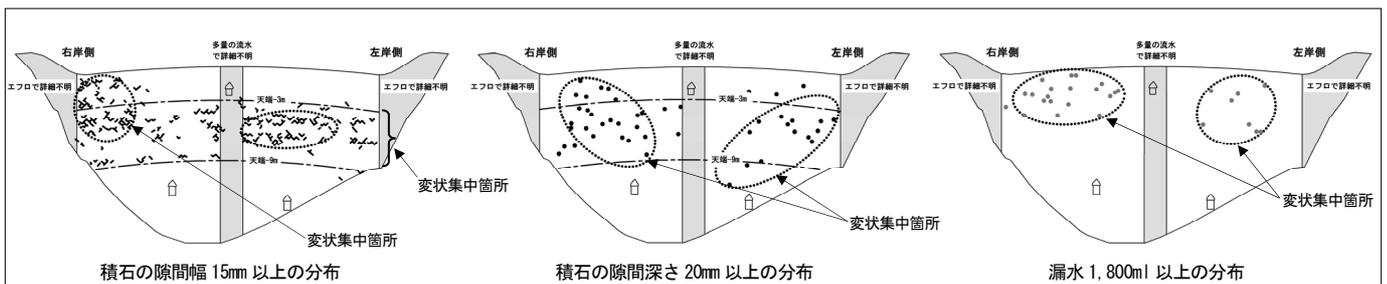
図-2 代表的な変状項目の分布範囲

積石の隙間幅とは、積石と積石の間の隙間を計測したものである。分布範囲をみると、えん堤天端以深3~9mの範囲で水平方向に集中しているのが明瞭である。また、右岸側の天端付近にも集中箇所が認められる。積石の隙間深さとは、前記の隙間の深さ(奥行き)について計測したものである。分布範囲をみると、えん堤の右岸側及び左岸側に集中箇所が認められる。漏水とは、前記の隙間から湧出してくる水の量を計測したものである。分布範囲をみると、えん堤の右岸側及び左岸側の天端付近に集中箇所が認められる。これらの調査結果をもとに表-2のような考察を行い、これを検証する目的でボーリング調査及び各種原位置試験について実施した。

代表的な変状項目	外壁の変状集中箇所	外観変状調査結果の考察
積石の隙間幅	天端以深3~9m 水平方向	隙間幅が広い原因については、施工時の品質(積石の整形不良)に起因していると考えられ、そこには管理者、工事関係者、施工時期等が関与していると考えられる。よって、同時期に施工された内部の粗石コンクリートにも同様の変状(劣化)が生じていると考えられる。
	右岸側の上部	
積石の隙間深さ	右岸側及び左岸側の 上~中部	上記と同様に施工時の品質に起因した変状(劣化)である可能性が考えられるが、分布範囲が限られているため外力による変状(損傷)の可能性が高い。よって、内部の粗石コンクリートにも何らかの損傷が生じていると考えられる。
漏水

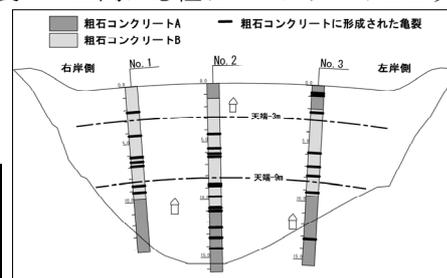
図-3 粗石コンクリートの分類と亀裂位置図

コンクリートの硬さ、コア形状、空隙(ジャンカ)の割合に着目すると、粗石コンクリートは2種類に区分される。分類に用いた基準と原位置試験により求めた各粗石コンクリートの物性値は表-3の通りである。また、粗石コンクリートには、A及びBに関わらず亀裂が形成されている。亀裂を抽出する際には、面に沿ってせん断破壊が生じているかを判断基準とした。これらの分布範囲を示したものが図-3である。粗石コンクリートBの分布範囲をみると、いずれの孔でも天端以深3~10m間に集中箇所が認められる。ただし、右岸側のNo.1では深度0~3m間にも粗石コンクリートBが分布する。つぎに粗石コンクリートに形成された亀裂の分布範囲をみると、右岸側及び左岸側の孔で深度0~10m間、中央部の孔で深度4~15m間に集中しているのが認められる。

外壁の変状集中箇所	外壁の変状集中箇所における粗石コンクリートの変状	変状集中箇所における変状特性
えん堤中央部 水平方向	粗石コンクリートB (低強度)	積石の整形が不足し積石間の隙間が大きい範囲では、内部の粗石コンクリートは低強度のコンクリートBであることが判明した。以上より、この範囲の変状特性は、上下部と比較して低品質であったため劣化の進行性が速かったことが原因であると考えられる。
右岸側及び左岸側の 上~中部	亀裂	積石間のモルタルが奥深くまで欠損している範囲、もしくは湧水の多い範囲では、内部の粗石コンクリートに亀裂が発達していることが判明した。以上より、この範囲における変状特性は、外力によりえん堤が損傷した結果であると考えられる。
